UNIVERSITATEA "POLITEHNICA" din BUCUREȘTI
FACULTATEA de ȘTIINȚA ȘI INGINERIA MATERIALELOR
Școala Doctorală de Ingineria Materialelor

TEZĂ DE DOCTORAT

EXPERTIZAREA ÎN COORDONATE ECOSOCIOTEHNOLOGICE
A DEGRADĂRII MATERIALELOR METALICE

Ing. Catalin Ștefan GRADINARU

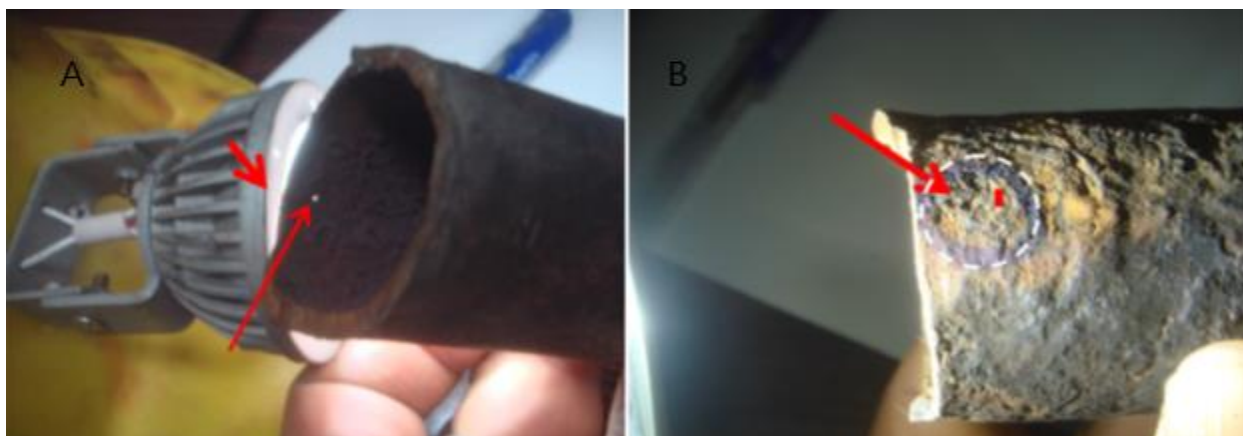
Fisura a fost detectată pe tubul situat aproape de ușă pentru vizor (fig. 2.8). Partea internă a tubului pare să aibă un strat maroniu cu depuneri (fig. 2.9a) și suprafața exterioară pare a fi afectată de coroziune neuniformă (fig. 2.8b). Adiacent perforării pare a fi creste cu adâncituri de mică adâncime. Temperatura reală a metalului tubului defect a fost măsurată prin termocuplu atașat. Temperatura medie în decursul celor 7100 de ore de funcționare a cazanului (excluzând pornirea și oprirea) înainte de apariția defecțiunii s-a dovedit a fi aprox. 140°. Cotul aleatoriu de la banca economizorului a fost secționat pentru inspecție vizuală (fig. 2.9b).

Figura 2. 4 Tub defect a) vedere din partea interioară – circuit apă; b) vedere din partea exterioară – contact gaze arse, după îndepărtarea ușoară a depunerilor [132].

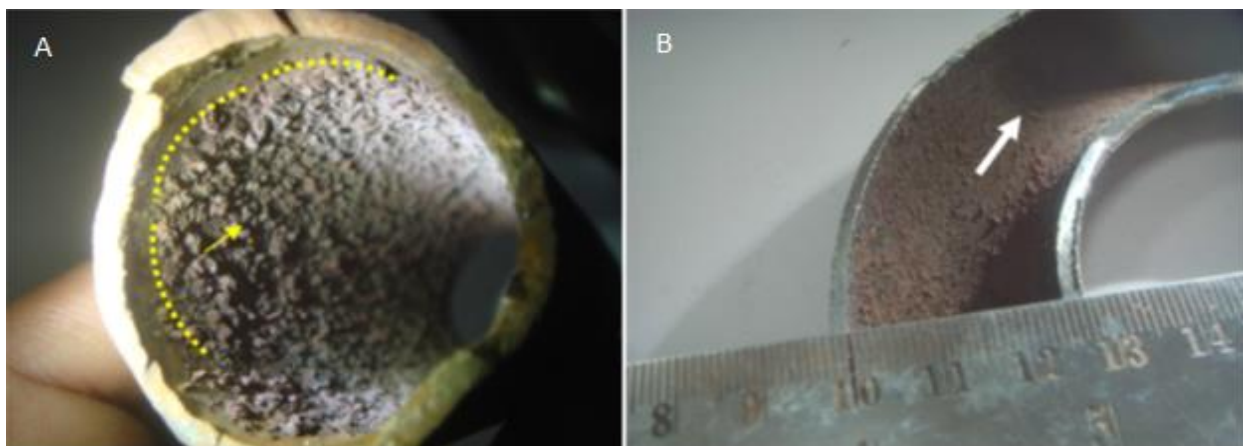
Figura 2. 5.a) Aspectul suprafeței în apropierea fisurii; b) aspectul cotului – nu se observa nicio defecțiune [132]

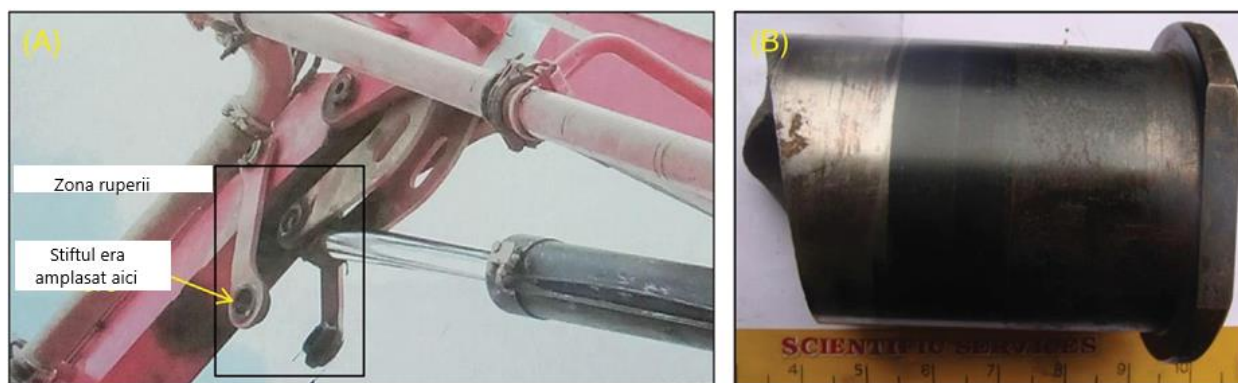
Știftul s-a defectat în timpul construcției unei clădiri în timp ce amestecul de beton umed era turnat la înălțime printr-o țevă cu ajutorul unui dispozitiv de plasare a brațului. Fig. 2.16A arată locația defecțiunii pe brațul în care a fost montat știftul. Știftul rupt este prezentat în fig. 2.16B. Știftul defect a fost colectat pentru investigare pentru a afla cauza principală a defecțiunii. Suprafața plată granulară strălucitoare a fracturii (fig. 2.17) indică modul fragil de rupere. Ruperea a fost inițiată de la un orificiu de lubrifiere (fig. 2.17B). Observația vizuală (fig. 2.17A) arată că știftul avea o formă cilindrică goală, cu diametrul interior de 40 și exterior, 90 mm.

Figura 2. 6. (A) Locația defecțiunii știftului brațului la dispozitivul de plasare a brațului, (B) știftul brațului defect [137]

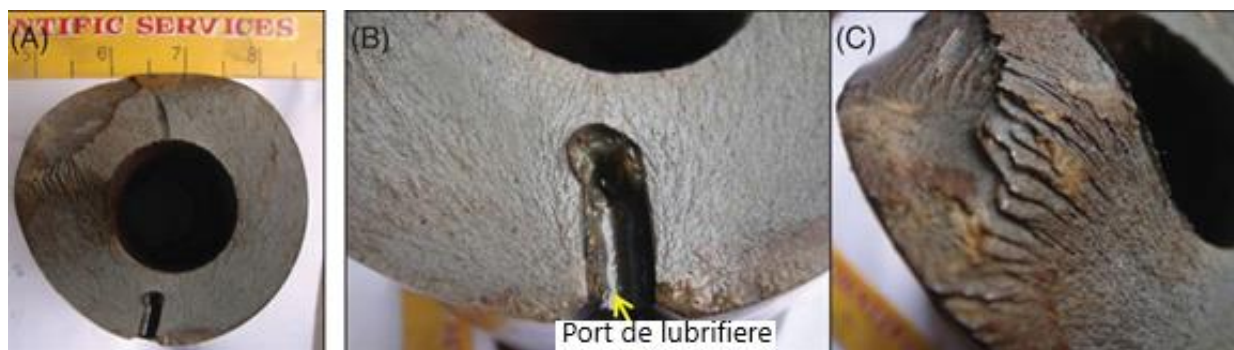
Figura 2. 7. (A) Suprafața de fractură a știftului brațului, (B) inițierea semnelor chevron din portul de lubrifiere care indică o fractură fragilă și (C) semne radiale care sugerează fractura fragilă a știftului brațului [137]

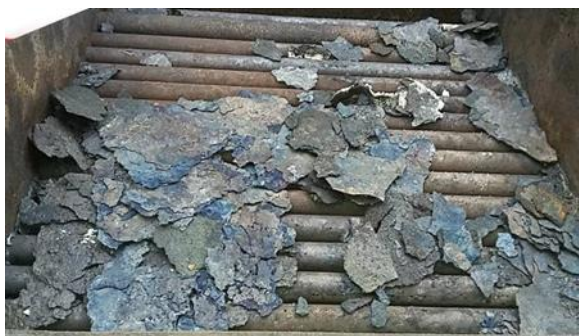
Figura 5. 3 Depuneri de substanțe aderente pe fasciculul de țevi al schimbătorului 120 S1H – aspect general

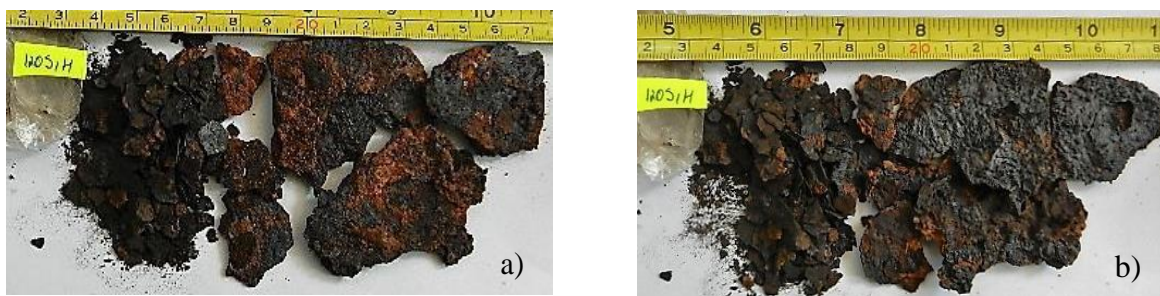
Figura 5. 4. Depuneri din zona de șicane 6. a) fața 1- anterioară; b) fața 2 – posterioară

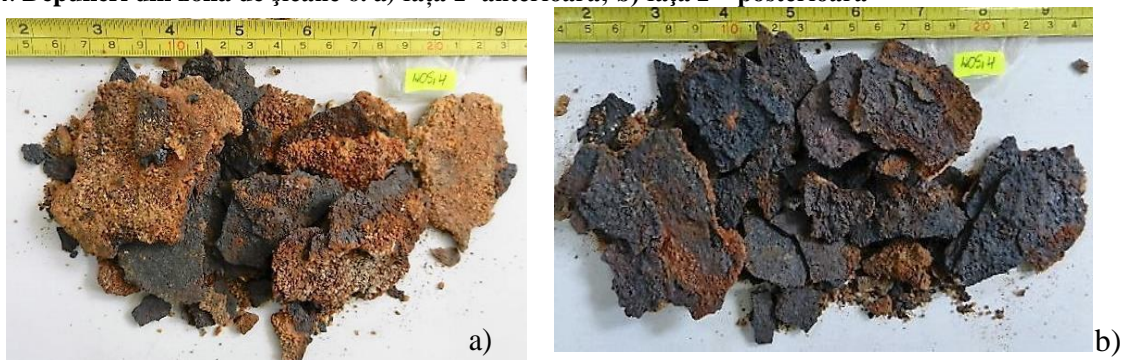
Figura 5. 5 Depuneri din zona de șicane 7.a) fața 1 - anterioară; b) fața 2 - posterioară

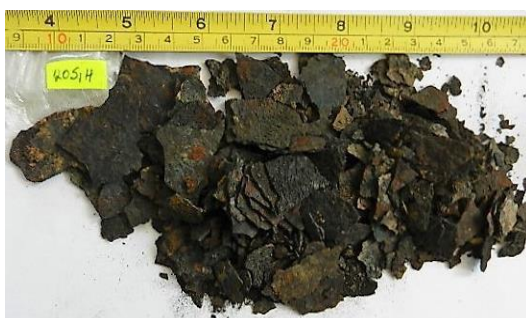
Figura 5. 6 Depuneri din zona de șicane 8

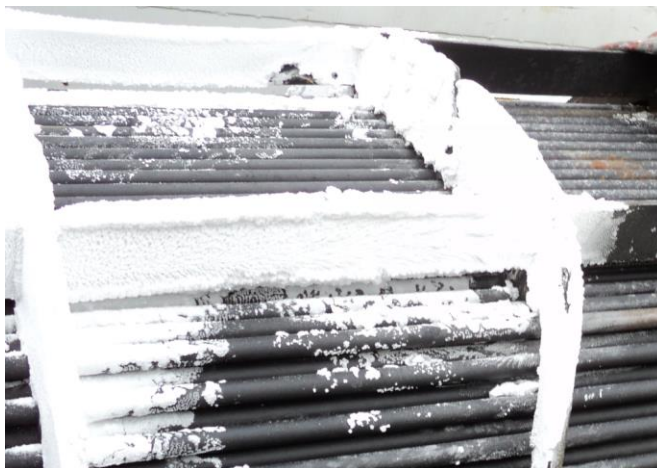
Cazul C se referă la depunerile identificate pe suprafețele unui schimbător de căldură dintr-o instalație de hidrofinare, (fig. 5.9). Fluidul tehnologic conține compuși sulfuroși.

Figura 5.7 Aspectul macroscopic al depunerilor formate pe elementele schimbătorului de căldură.

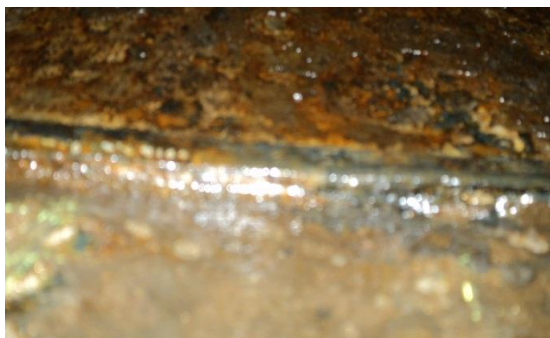
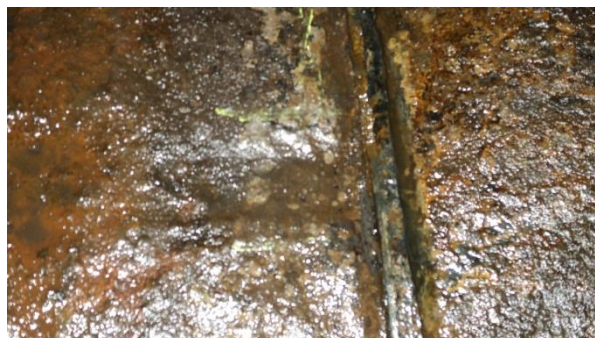
Analizele macroscopice au fost efectuate după curățarea suprafețelor interioare ale mantalei și ale virolei, precum și din zonele influențate termic ale îmbinărilor sudate. S-a constatat existența unui proces agresiv de coroziune, fig. 5.10.

Figura 5. 8 Aspecte macroscopice ale suprafeței interioare a virolei centrale a schimbătorului de căldură 120 SID, după îndepărtarea depunerii de culoare deschisă

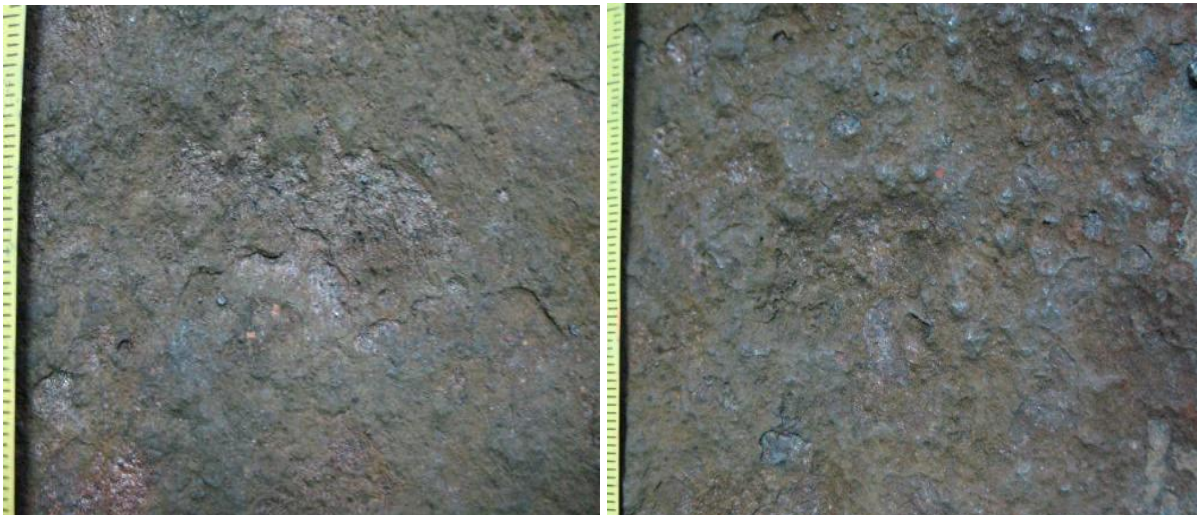
Figura 5. 9 Detalii asupra suprafeței interioare a peretelui mantalei schimbătorului de căldură 120 SID

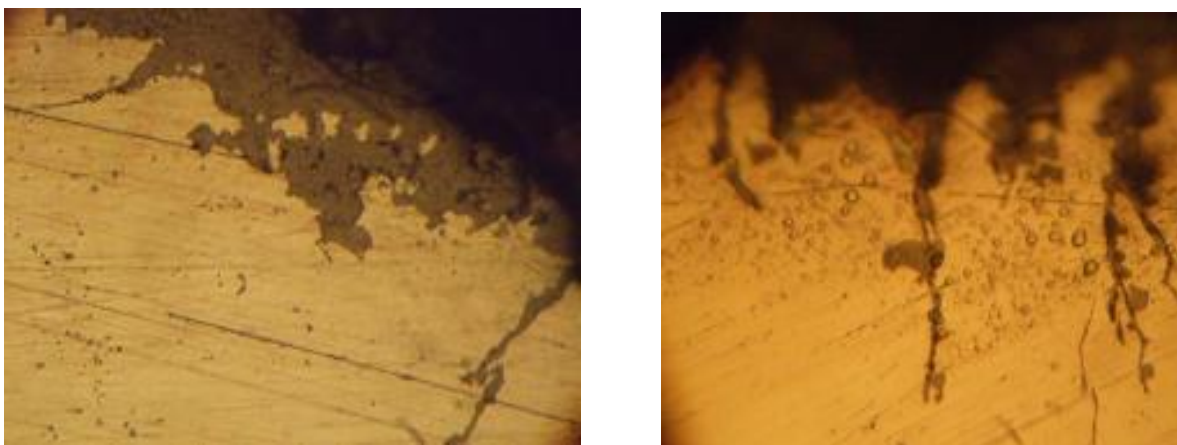
Investigațiile au arătat că stratul desprins de pe peretele interior al mantalei nu a jucat un rol de autopasivare, ci a favorizat fisurarea substratului metalic (fig. 5.12).

Figura 5. 10 Fisurarea materialului metalic aflat sub stratul cu depuneri de săruri pe bază de sulf și clor

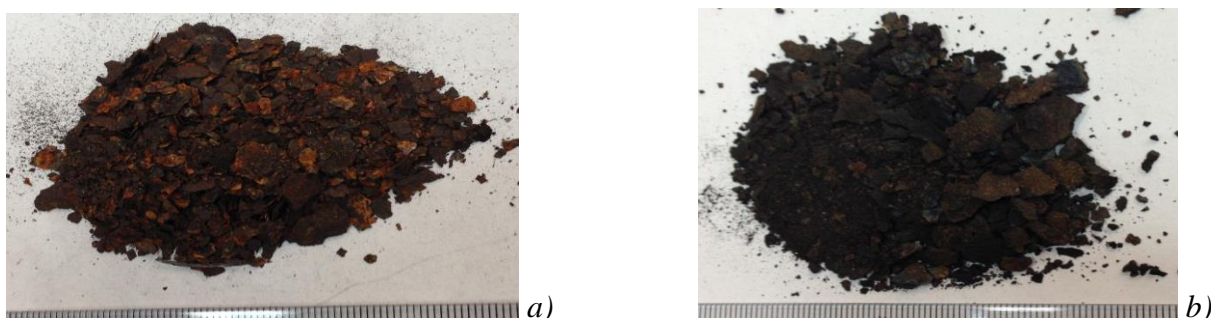
Figura 5. 11 Probe din depuneri de coroziune extrase din interiorul conductei GH-120-201. a) depuneri de culoare roșietică, prelevate din zona reduției DN100/DN150; b) depuneri de culoare întunecată, prelevate din zona cotului DN100

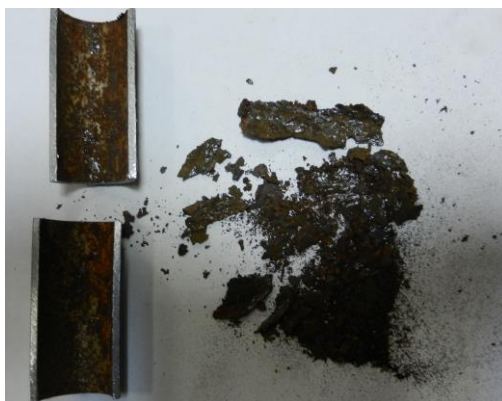
În cazul schimbătorului de căldură 120 S1, riscul activării procesului de coroziune este determinat de posibilitatea formării unor depuneri de reziduuri cu conținut mare de apă, în perioadele de golire a echipamentului pentru efectuarea inspecțiilor sau reparațiilor, fig. 5.18.

Figura 5. 12 Depuneri de reziduuri pe suprafețele interioare ale țevilor schimbătorului de căldură.

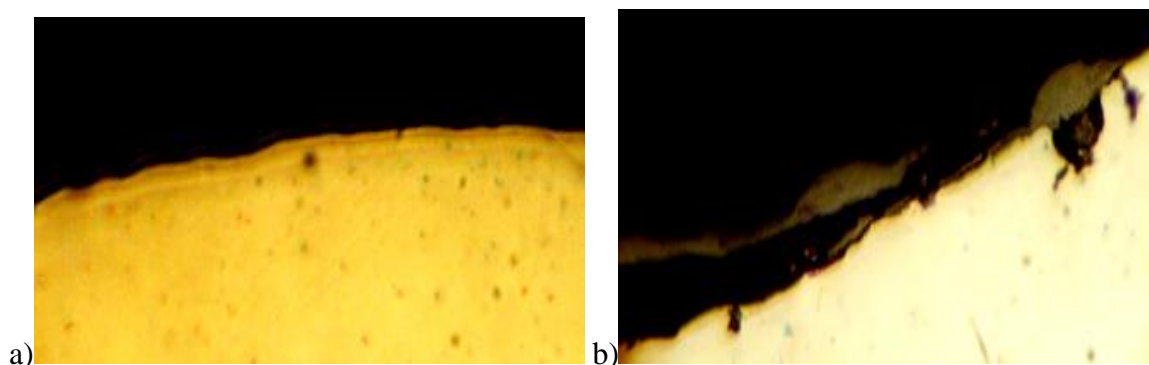
Prin microscopie optică efectuată pe suprafețe neatacate cu reactiv chimic au fost evidențiate „ciupituri” de material la nivelul pereților țevilor investigate, fig. 5.19.

Figura 5. 13. Coroziunea concentrată, sau coroziune în puncte - de tip pitting, a) strat de reziduuri cu aderență la marginea peretelui exterior al țevii; b) strat de reziduuri fără aderență la marginea peretelui interior al țevii

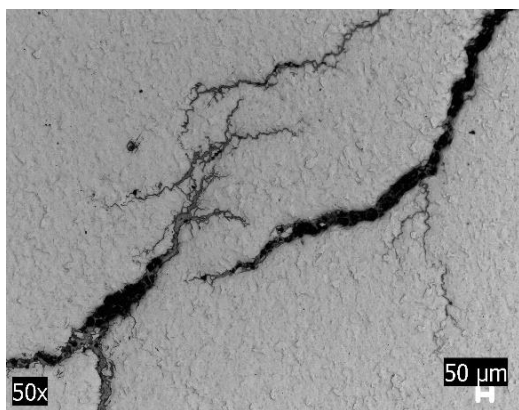
Figura 5. 14 Dezvoltarea ramificată a fisurilor datorate coroziunii

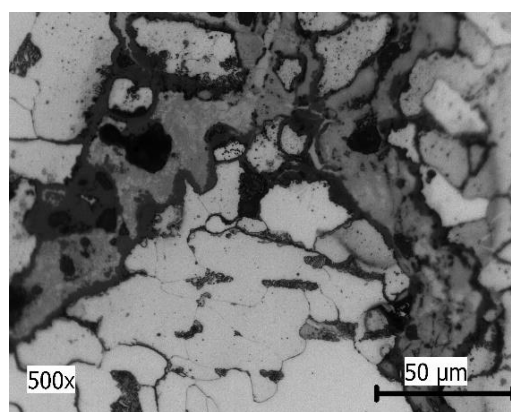
Figura 5. 15 Propagarea intercristalină a fisurilor formate și localizarea preferențială a produselor de coroziune (zonele negre)

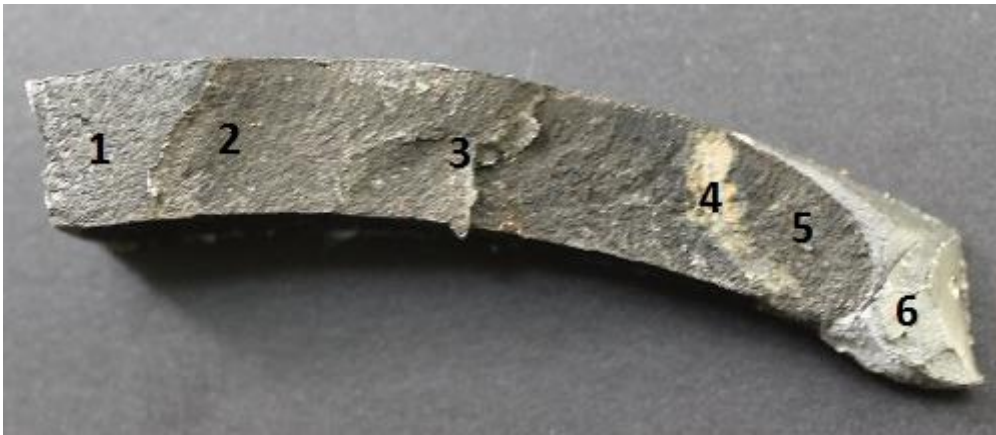
Figura 5.17 Aspect macroscopic al suprafeței probei fisurate (tubul nr.51)

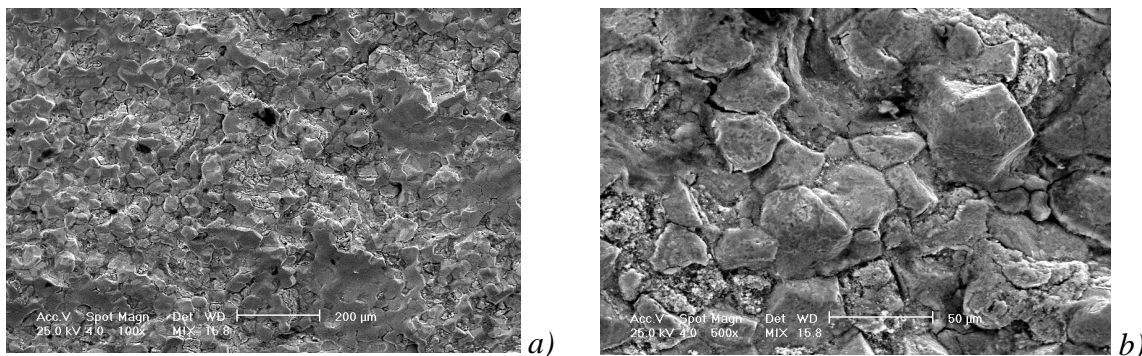
Figura 5. 19 Analiza fractografică a zonei 1 a) putere de mărire ×100; b) putere de mărire ×500

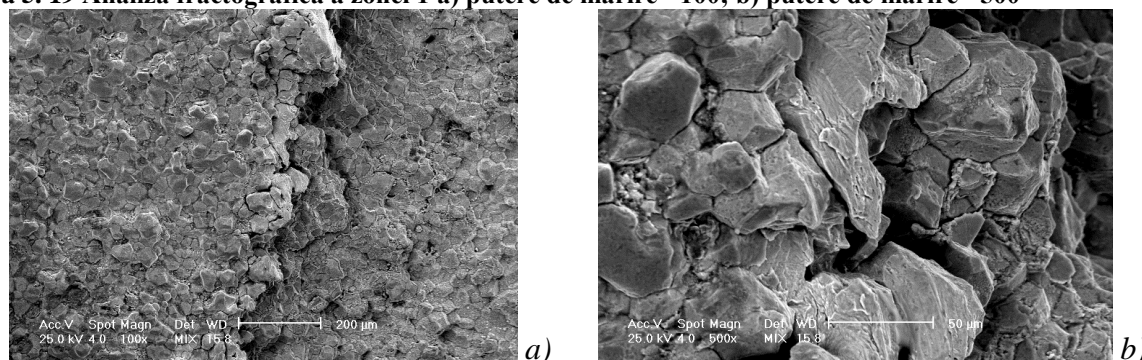
Figura 5. 20 Analiza fractografică a zonei 2 a) putere de mărire ×100; b) putere de mărire ×500

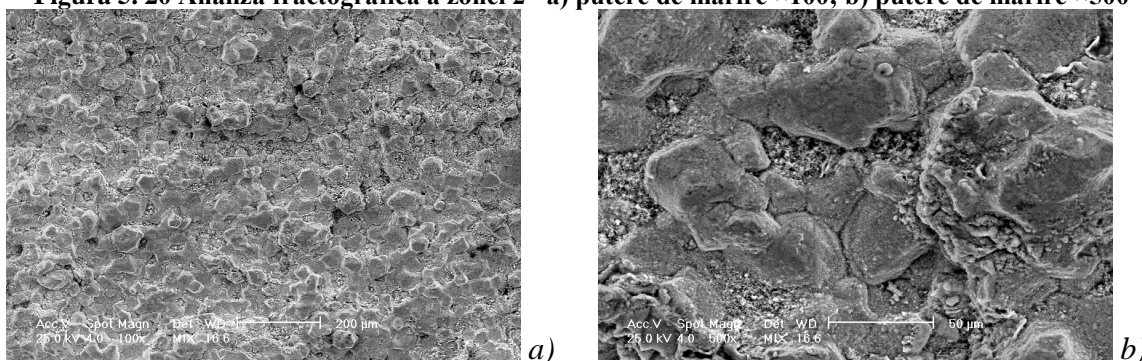
Figura 5. 21 Analiza fractografică a zonei 3 a) putere de mărire ×100; b) putere de mărire ×500

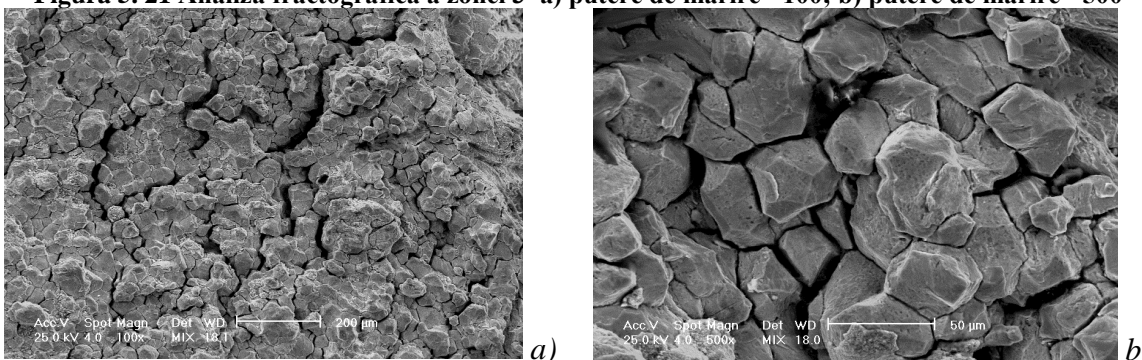
Figura 5. 22 Analiza fractografică a zonei 4 a) putere de mărire ×100; b) putere de mărire ×500

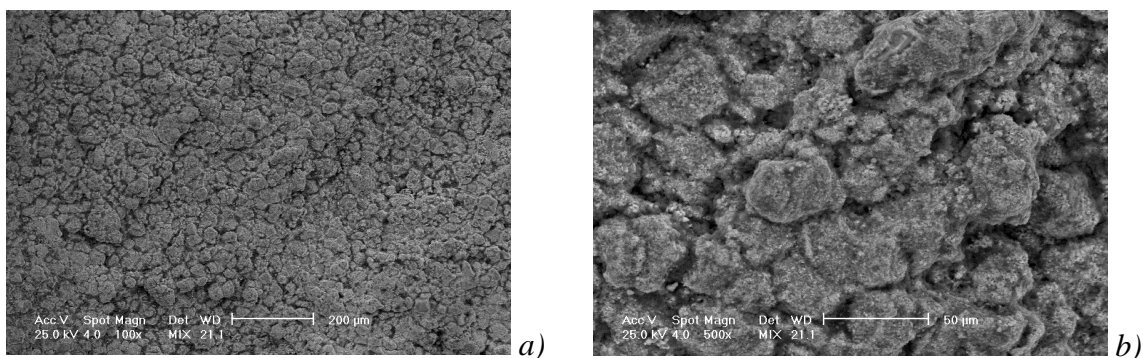
Figura 5. 23 Analiza fractografică a zonei 5 a) putere de mărire $\times 100$; b) putere de mărire $\times 500$

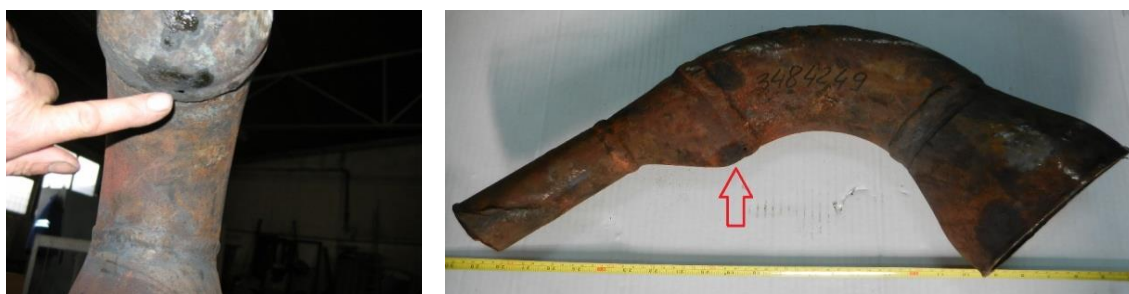
- la exterior, se constată prezența în zonele sudate a unor pori de dimensiuni mari dezvoltăți probabil din crevasele inițiale (fig. 6.30 și 6.31);
- la interior, suprafața țevilor prezintă semne pronunțate de coroziune generală/extinsă și coroziune în puncte, inclusiv în zonele cusăturilor sudate - fig. 5.30. Suprafața pereților interiori este acoperită cu depuneri extinse de culoare întunecată – fig. 5.31.

Figura 5. 24 Aspectul macroscopic al suprafețelor exterioare afectate de prezența porilor datorăți coroziunii (zona reducăției DN 100/DN50 realizată prin sudare – conducta GH – 120-201)

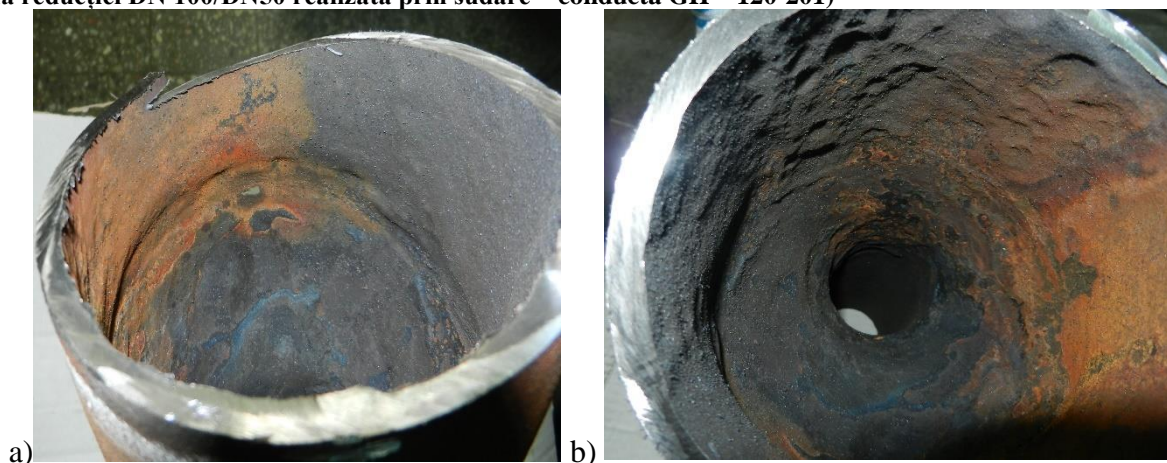
Figura 5. 25 Aspectul macroscopic al suprafețelor corpului reducăiei DN 100/DN 50 îmbinată prin sudare. a)– vedere din direcția razei de curbură mică (suprafața interioară a curburii spre țeava DN50) b)– vedere din direcția razei de curbură mare (suprafața exterioară a curburii spre țeava DN100)

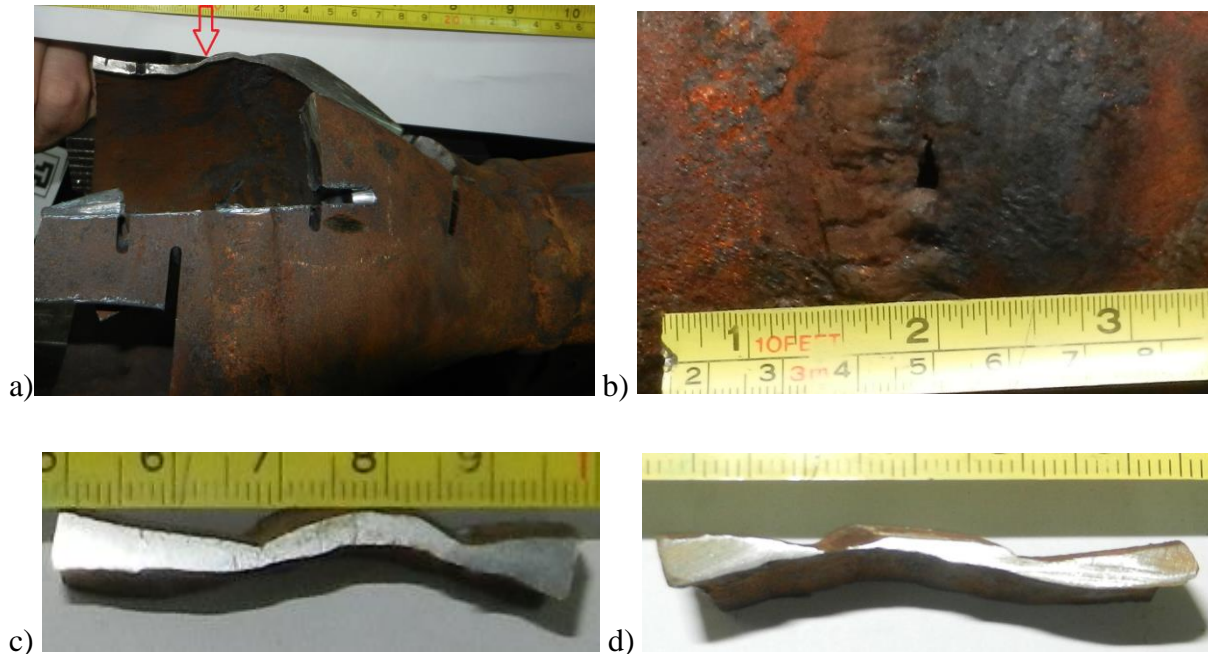
Se observă faptul că străpungerea peretelui s-a produs în zona cordonului de sudură unde se realizează trecerea între cele două țevi cu diametre și grosimi de perete diferite, fig. 5.32.

Figura 5. 26 Aspectul macroscopic al zonei îmbinării sudate a reducăiei DN100/DN50 și a cotelui DN100, în zona de formare a porului. a) ansamblul îmbinării după prelevarea probelor; b) detaliu al suprafeței îmbinării, în zona porului; c) secțiune în peretele conductei, la 30 mm de por; d) secțiune în peretele conductei, în locul formării porului

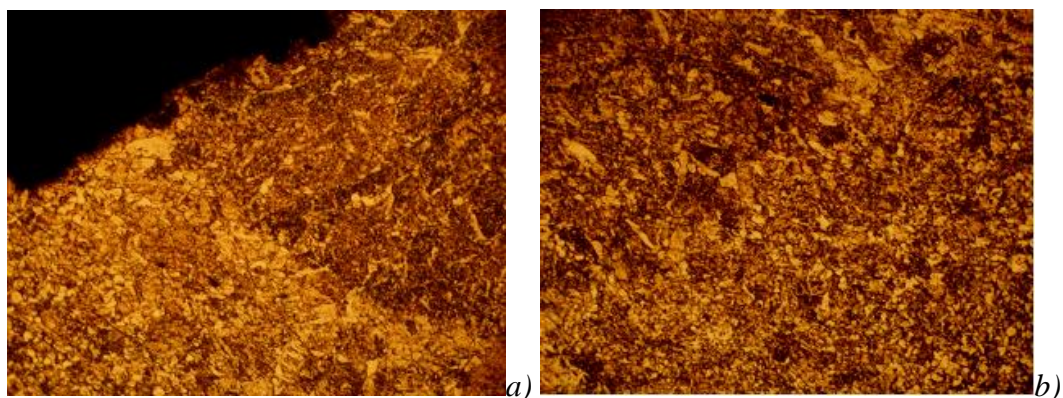
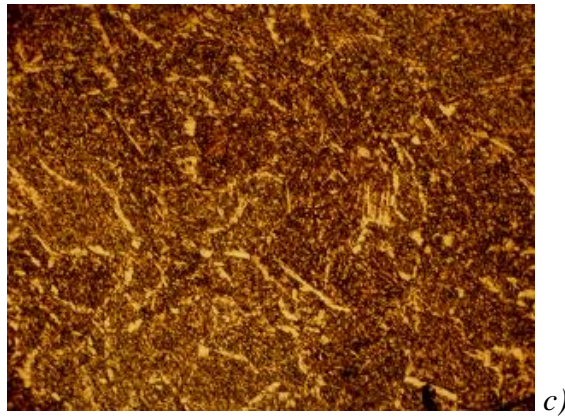
Figura 5. 27 Microstructuri ale oțelului țevilor în zonele îmbinărilor prin sudare dintre reducția DN50/DN100 și cotul DN 100 (sudura B). Atac nital, $\times 100$ a) zona influențată termic (ZIT) spre reducția DN50/DN100; b) zona influențată termic (ZIT), spre cotul DN100; c) zona cordonului de sudură: materialul de adaos (MA).

Zonele de material investigate au inclus și porul format prin coroziune. În zona ZIT dinspre reducția DN100/DN50 (fig. 5.35–a), este prezentă o structură mixtă de tip bainito-sorbito-feritică ($\underline{B} - \underline{S} - \underline{F}\alpha$). Aceeași microstructură a fost evidențiată și în zona ZIT dinspre cotul DN100 (fig. 5.35–b). Zona cordonului de sudură (fig. 5.35–c) este caracterizată de formarea constituenților intermediari, cu aspect acicular sau filamentar, datorat vitezei de răcire și gradientului termic pe direcțiile de eliminare a căldurii.

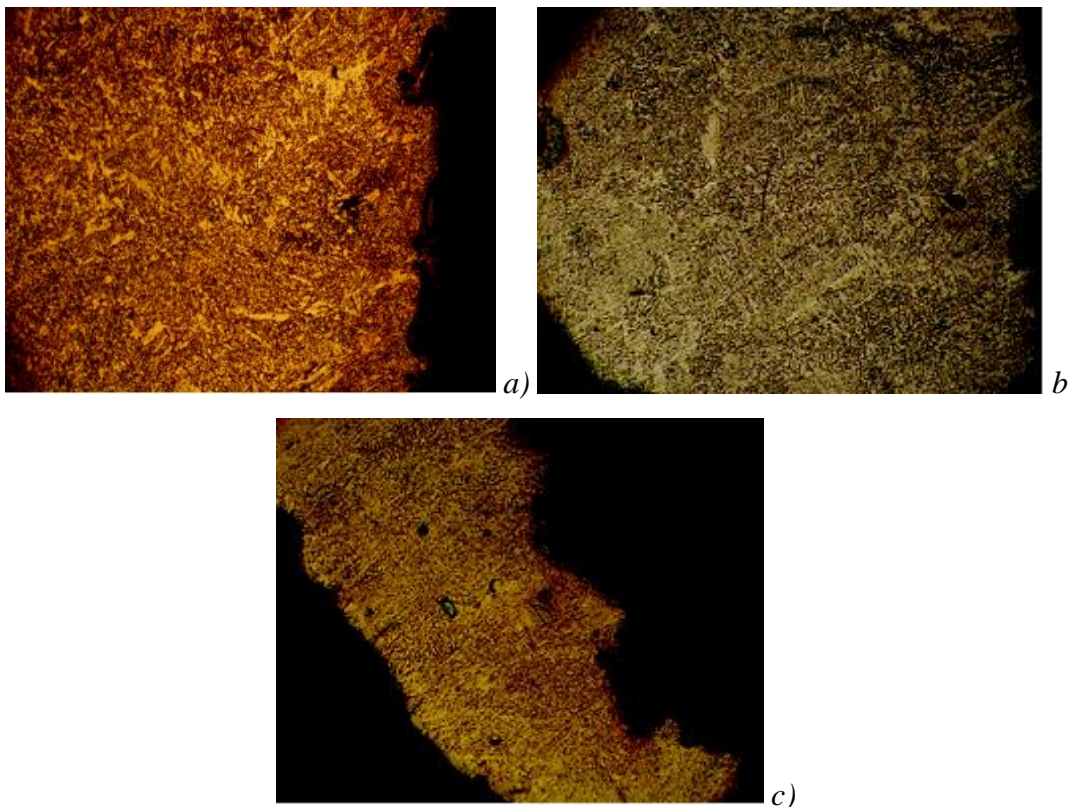
Figura 5. 28 Microstructurile îmbinării sudate dintre reducția DN100/DN150 și țeava DN100 (sudura D) unde s-a format un por deschis datorat coroziunii. Atac nital, $\times 100$ a) marginea cordonului de sudură și prezența porului; b) cusătura sudată subțiată prin coroziune; c) zona cusăturii subțiate prin coroziune până la străpungerea peretelui țevii și formarea porului deschis.

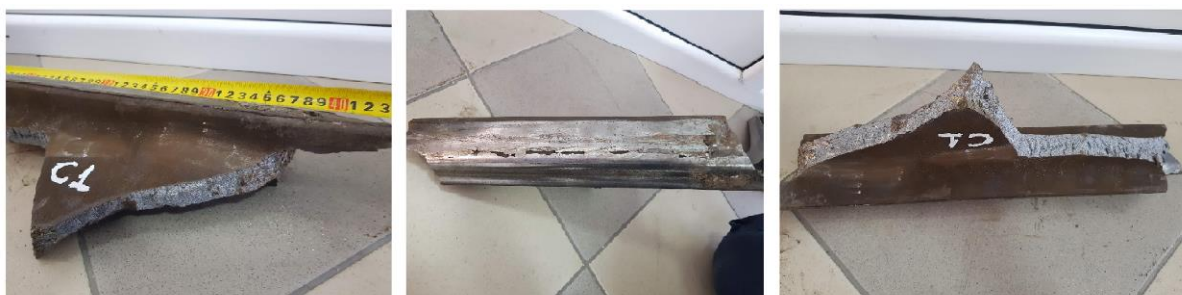
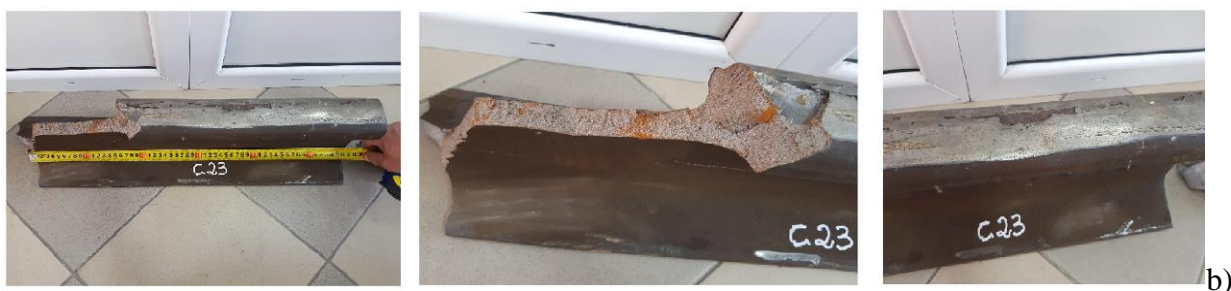
Figura 5. 29 Aspectul macroscopic al eșantioanelor din șine degradate: a – proba C1; b – proba C23;
