TEZĂ DE DOCTORAT

- Résumé de la thèse -

Caracterizarea materialelor de patrimoniu cultural folosind tehnici specifice ingineriei materialelor. CONTRIBUȚII PRIVIND CARACTERIZAREA FRESCEI DE LA SCHITUL CORBII DE PIATRĂ

Caractérisation des matériaux du patrimoine culturel à l'aide de techniques spécifiques à l'ingénierie des matériaux. CONTRIBUTIONS CONCERNANT LA CARACTÉRISATION DE LA FRESQUE DE L'ERMITAGE CORBII DE PIATRA

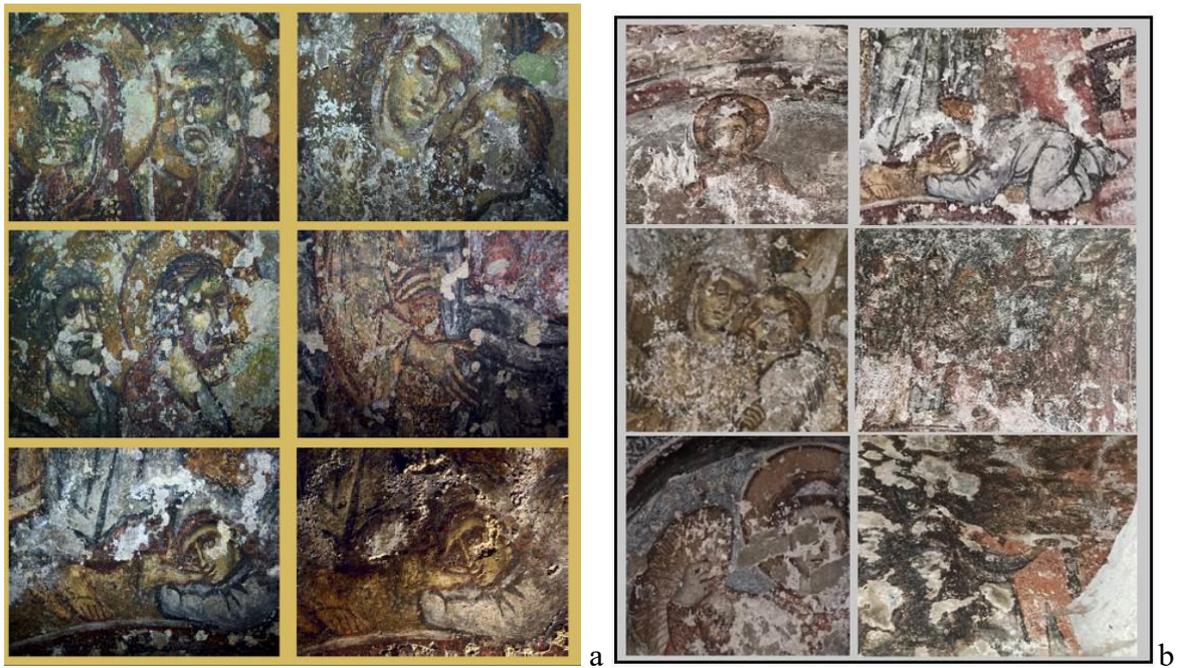
Étant dans une situation de dégradation avancée, en raison de l'infiltration d'eau météorique à travers le mur de grès, la fresque n'est conservée que par fragments (fig. 2.4). Une étude interdisciplinaire de valeur sur la fresque de Corbii de Piatră (2011) a été réalisée par une équipe de spécialistes dirigée par le professeur Dan Mohanu de l'Université Nationale d'Arts Bucarest.

Figure 2.4. L'évolution du processus de dégradation de la fresque de l'église Corbii de Piatră dans la période 2011-2022 : a-2011 ; b-2022

Depuis la fin de cette étude (2011), l'église n'a pas été restaurée et le processus de dégradation de la fresque a beaucoup avancé car l'infiltration d'eau météorique à travers le mur de grès continue d'y contribuer, encore plus que les années précédentes.

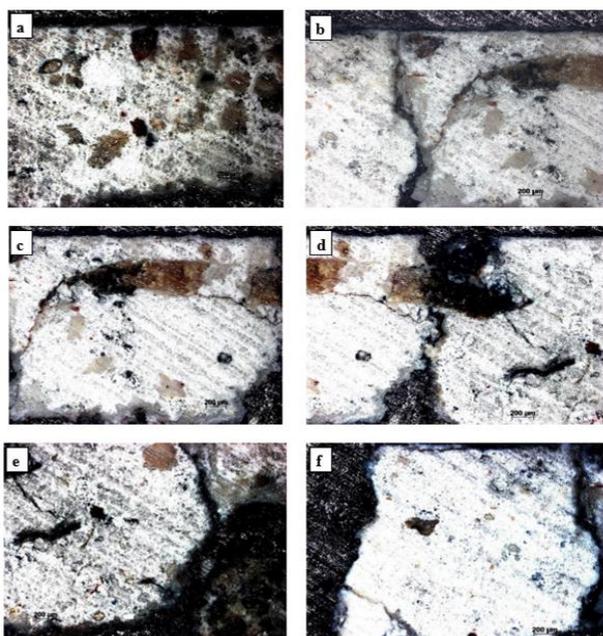
Figure 5.2. Microstructure du mortier en microscopie à lumière polarisée (OMPL) : (a) inclusions dures dans le mortier (b) propagation des fissures de retrait à partir de la surface du mortier dans le plan vertical et propagation des fissures à partir de la pointe de l'insert de paille (c, d) propagation des fissures à partir de l'interface d'insertion de la matrice et dégradation par fissuration ; (e, f) inclusions et défauts de compacité.

L'analyse microscopique optique en lumière polarisée (fig.5.2) et l'analyse de cathodoluminescence (fig.5.4) a mise en évidence les effets des infiltrations d'eau

- La matrice présente de zones spécifiques aux inserts de paille, qui contiennent probablement des composés avec du carbone provenant de la désintégration d'inserts et d'inclusions de différentes formes, tailles et duretés - principalement du sable. Les défauts de compactage sous forme de pores proviennent à la fois de l'exécution de la fresque et de l'action des intempéries: toute infiltration d'eau a créé une porosité correspondante. Les fissures internes commencent au sommet des inserts en paille, à l'interface mortier-insert et au niveau des défauts. Elles ont atteint de grandes longueurs et ont un aspect fragile. Les fissures à la surface de la fresque, développées sur une direction perpendiculaire à la surface, sont dues à des processus répétés de mouillage/séchage.

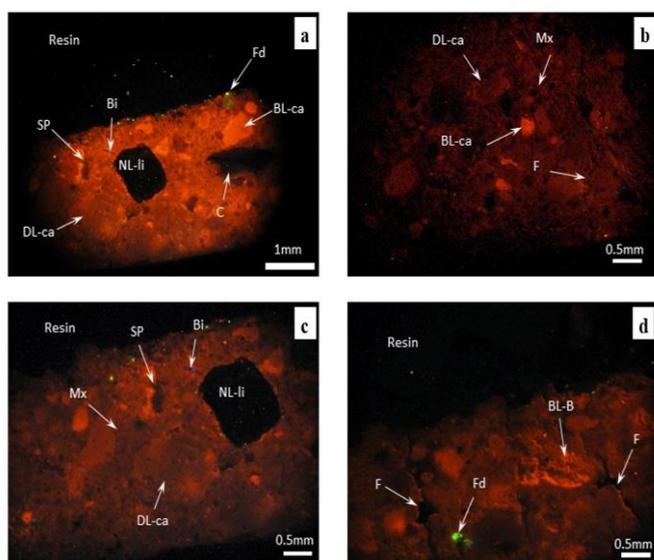
Figure 5.4. Fragment de fresque à faible adhérence analysé par microscopie à cathodoluminescence : BL-ca – lithoclaste carbonaté lithoclaste carbonaté à luminescence orange vif ; DL-ca : lithoclaste carbonaté à luminescence terne ; NL-li — lithoclastes incertains non luminescents ; Grain de feldspath Fd à luminescence vert vif ; Bi-biotite à luminescence bleu terne; BL-B : bioclastes à luminescence orange vif ; Fragments de plantes carbonisés au carbone ; Mx - matrice luminescente terne ; SP - porosité secondaire résultant d'une dissolution sélective ; F—fissures irrégulières. Image interprétée par C1 de l'image C. Image interprétée par D1 de l'image D. B-Bioclast ; Porosité du canal Ch ; Porosité fosse-intra particulière ; Sr - Recristallisation secondaire des minéraux carbonatés.

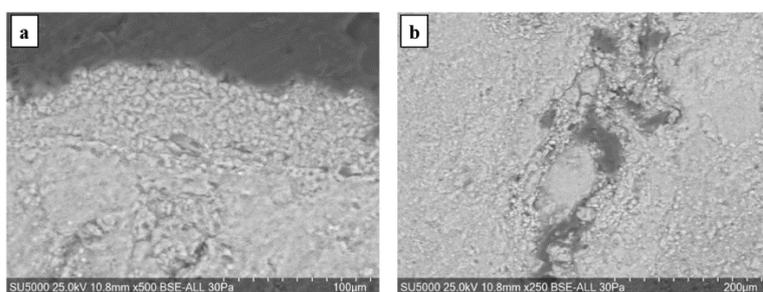
L'analyse morphologique et chimique élémentaire du mortier (fig. 5.7 et 5.11) et de la couche picturale (fig. 5.14) montre la présence du S dans la zone dégradée par l'eau météorique.

Figure 5.7. Microstructure de l'échantillon de fresque en coupe transversale (a) couche intonaco à un grossissement de 500x ; (b) zone de dégradation avancée à un grossissement de 250x.

- La matrice du mortier est dégradée, la structure a un aspect granuleux et l'épaisseur de la couche d'intonaco ne peut être définie et mesurée. La stratigraphie ne peut pas être déterminée;

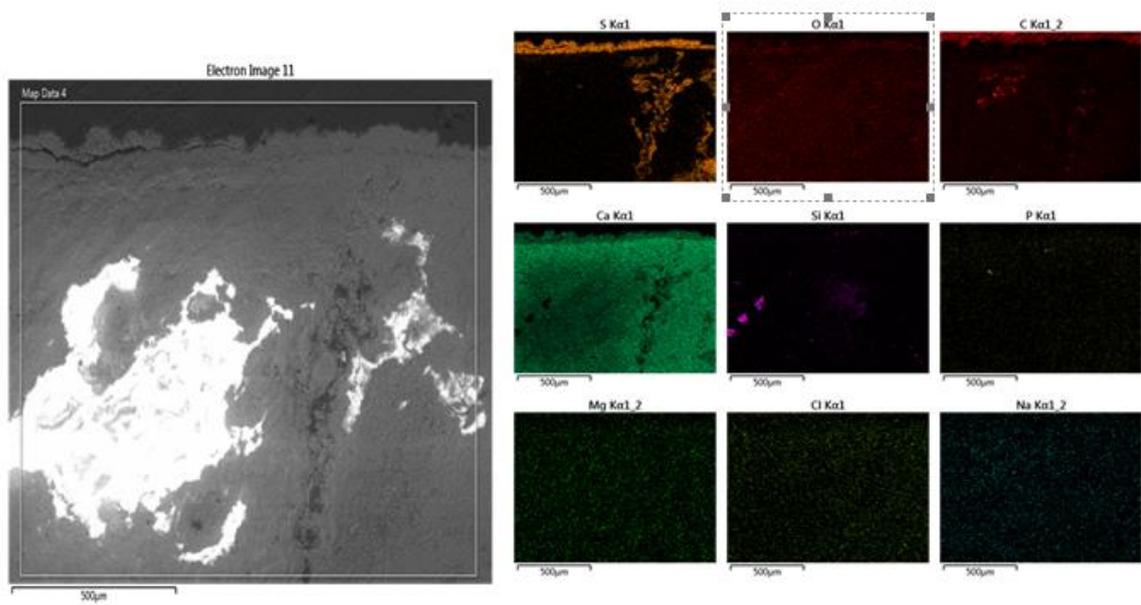
Figure 5.11. Carte SEM-EDS de la composition chimique élémentaire pour une zone de la couche de mortier montrant une zone de dégradation très avancée, avec une teneur élevée en soufre en surface, mais surtout dans la zone de dégradation avancée.

- Les processus de dégradation interne de la couche de mortier par l'action de l'eau météorique sont corrélés à la présence de soufre dans la zone fortement dégradée.

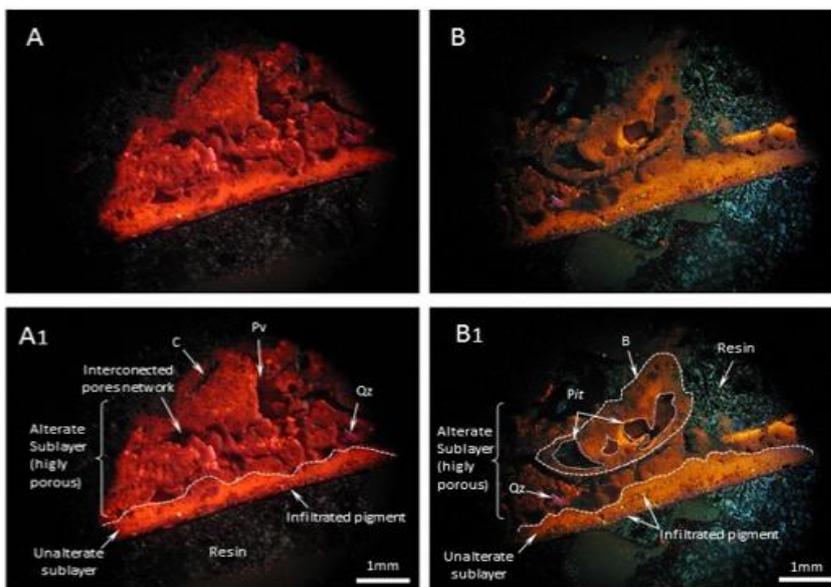
La microscopie optique en lumière polarisée (fig. 5.17) et cathodoluminescence (fig. 5.18) a mis en évidence la qualité supérieure du mortier par rapport à l'élément de fresque a faible adhérence.

Figure 5.18. Fragment de fresque comportant deux zones distinctes: un substrat externe inchangé et un autre substrat interne altéré et de grand poids. Image A1 interprétée de l'image A, image B1 interprétée de l'image B: Qz-quartz; Fragment C de plante carbonisée (paille); PV-porosité vacuolaire; B-bioclaste, porosité Pit-intraparticulaire

- le mode de dégradation sous l'influence des eaux météoriques: la dégradation du mortier adhérent au contact de l'eau d'infiltration conduit à la formation de pores secondaires moulaniques et vacuolaires, des espaces de type canaux, un réseau de pores interconnectés qui permettent la circulation des fluides météoriques dans la couche inférieure de la fresque sans la dégradation et le détachement du mortier du mur en grès; le mortier friable se dégrade sur toute l'épaisseur.
