**Contribuții privind evaluarea biofuncționalității endoprotezelor de șold metal-metal tip BHR**

**Contributions on the evaluation of the biofunctionality of metal-metal hip endoprotheses type BHR**

**Doctorand: NICULAE VĂLEANU**

**București 2024**

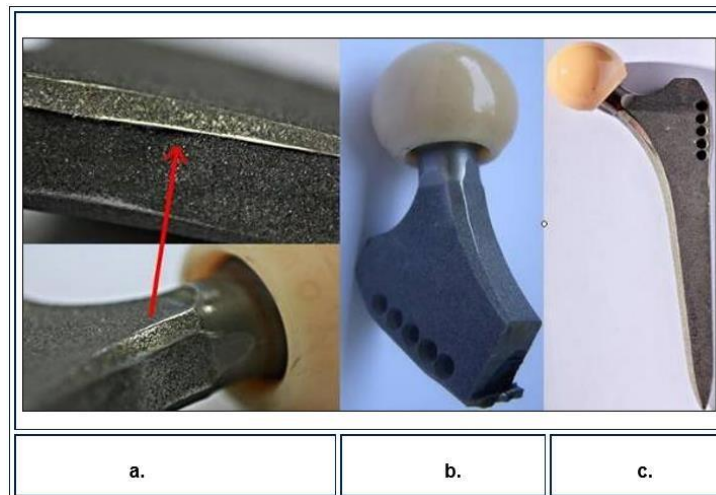
Sunt vizibile zone de uzură în locurile cu solicitare maximă, localizate pe capul din aluminiu și în zona de interfață cap-coadă. Depunerea de titan poros a fost afectată în anumite regiuni, în special în zona gâtului și parțial în coadă. Proteza a manifestat o stabilitate adecvată și nu au fost identificate defecte semnificative.

Figura 33. Aspecte macroscopice ale explantului: a. Uzura evidentă pe gâtul și coada protezei b. Aspectul protezei după procesul de debitare c. Starea protezei după explantare

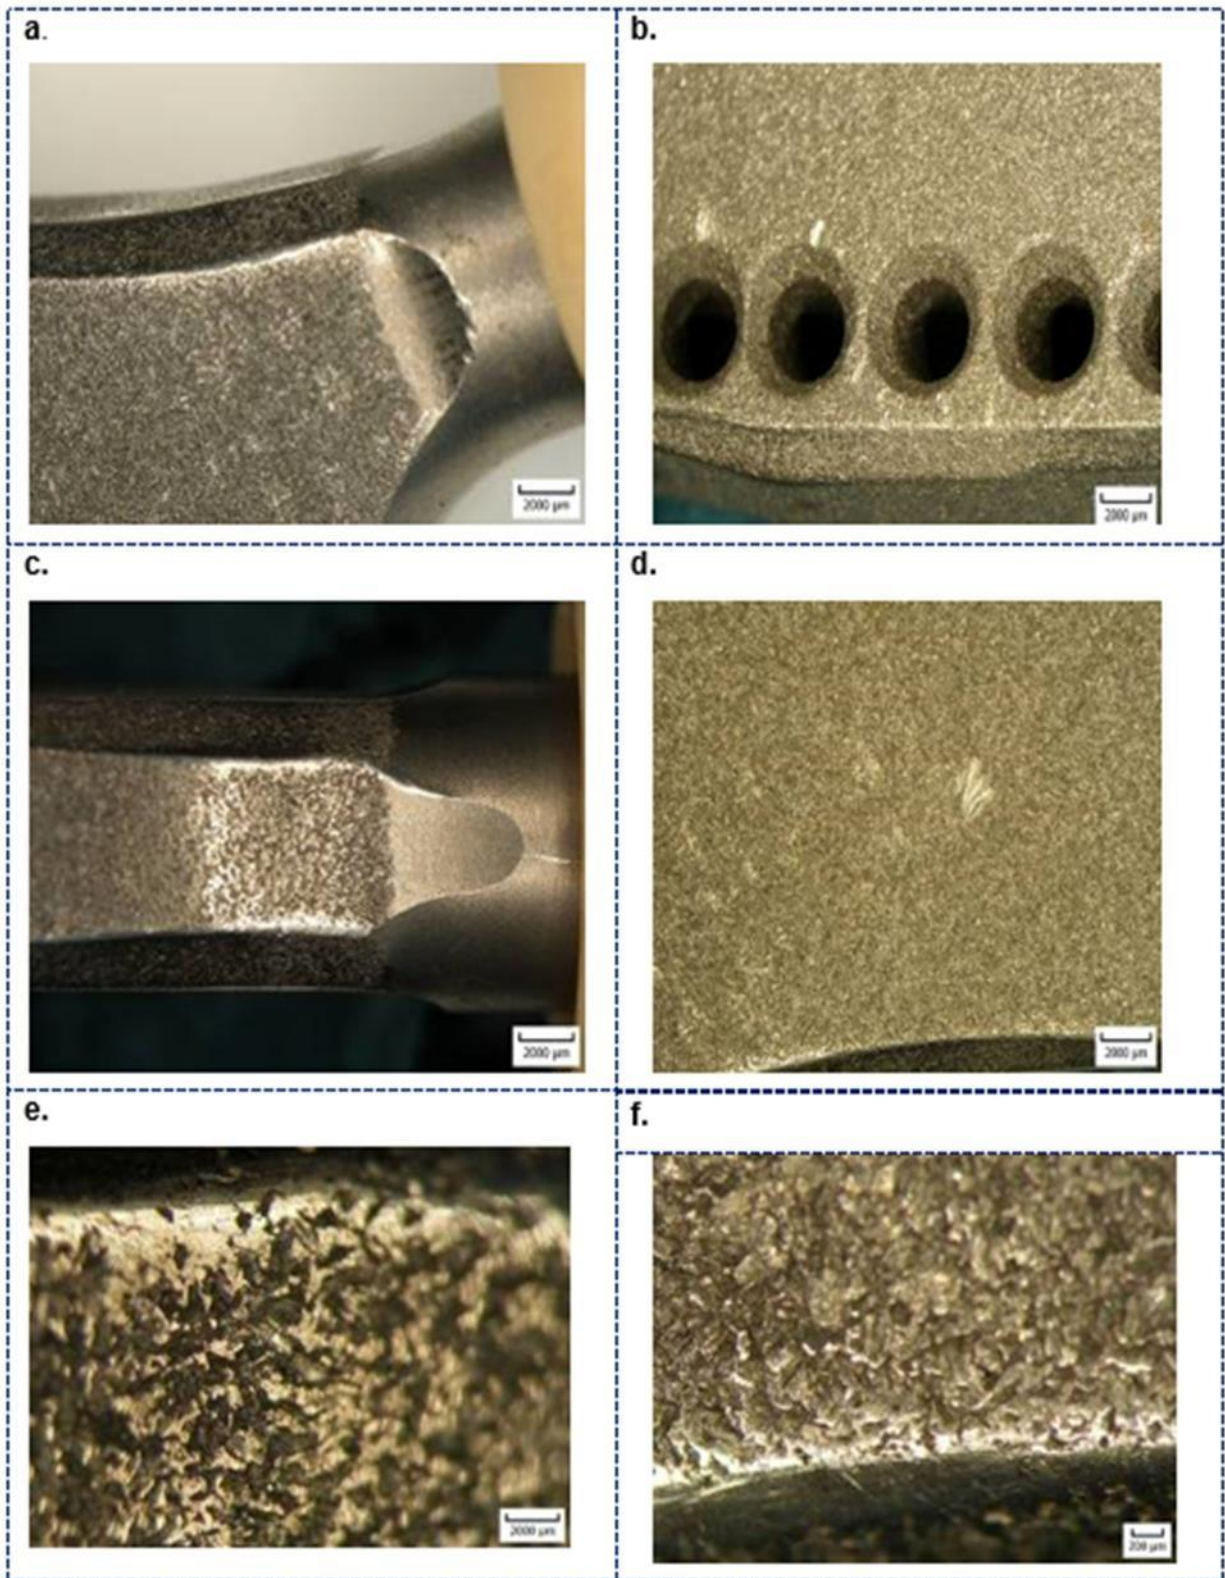
Figura 34. Imagini stereomicroscopice: a. Uzură la interfața cap-coadă, mărită de 8 ori; b. Zone de titan poros afectate de uzură, mărite de 8 ori; c. Zone mai sever afectate de uzură, mărite de 8 ori; d. Detaliu al suprafeței cozii protezei, mărit de 8 ori; e. Detaliu în zona gâtului protezei, mărit de 50 ori; f. Detaliu al cozii protezei, cu depuneri de titan poros afectate de uzură, mărit de 50 ori.

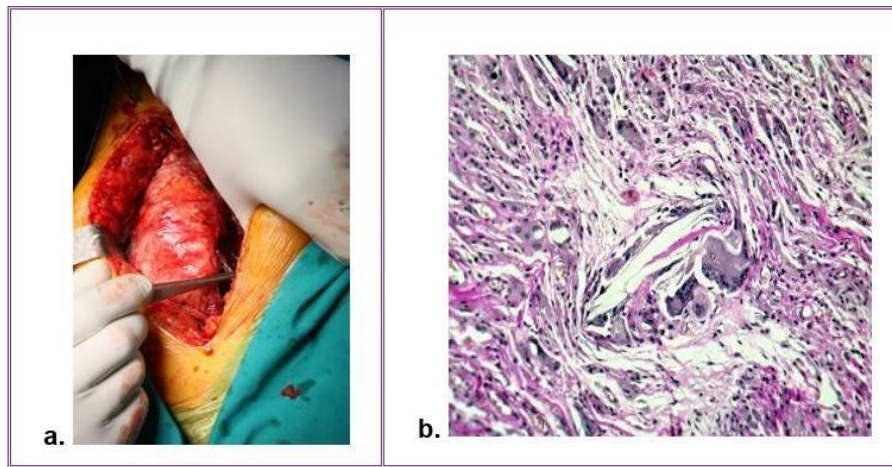
Figura 35. a. Prelevare țesut pentru investigațiile histopatologice în timpul operației  
b. Microscopie optică a țesutului investigat în cazul II (reacție de corp străin cu incluzie cristalină, colorație HE, mărire 20x)

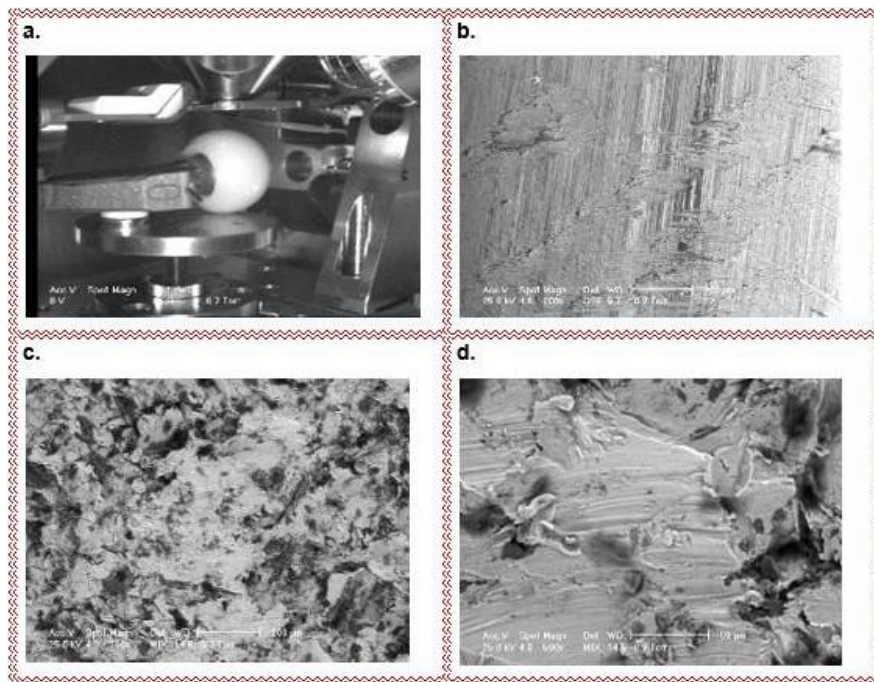
Figura 36. Imaginea protezei explantate pe masa de lucru în camera de probe a microscopului electronic de baleiaj; a,b,c,d. Imagini de microscopie electronică de baleiaj a suprafețelor de interes

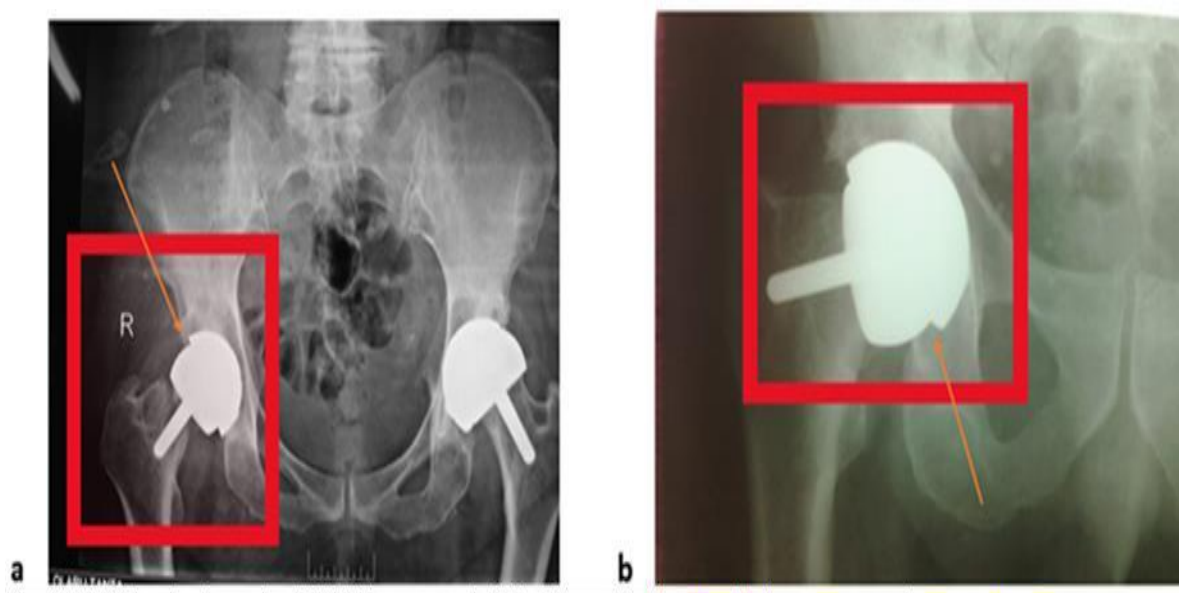
Figura 49 corespunde primului caz din seria de eșecuri a implanturilor BHR, analizat, ilustrează uzura indusă de încărcarea marginală datorată poziționării excesiv de verticale a cavității acetabulare. În imaginea B, gradul de înclinare este și mai accentuat, rezultând o uzură progresivă mai severă.

*Figura 50. Radiografiile ale eșecului componentei acetabulare: Încărcare pe margine la diferite grade de încărcare<sup>14</sup>*

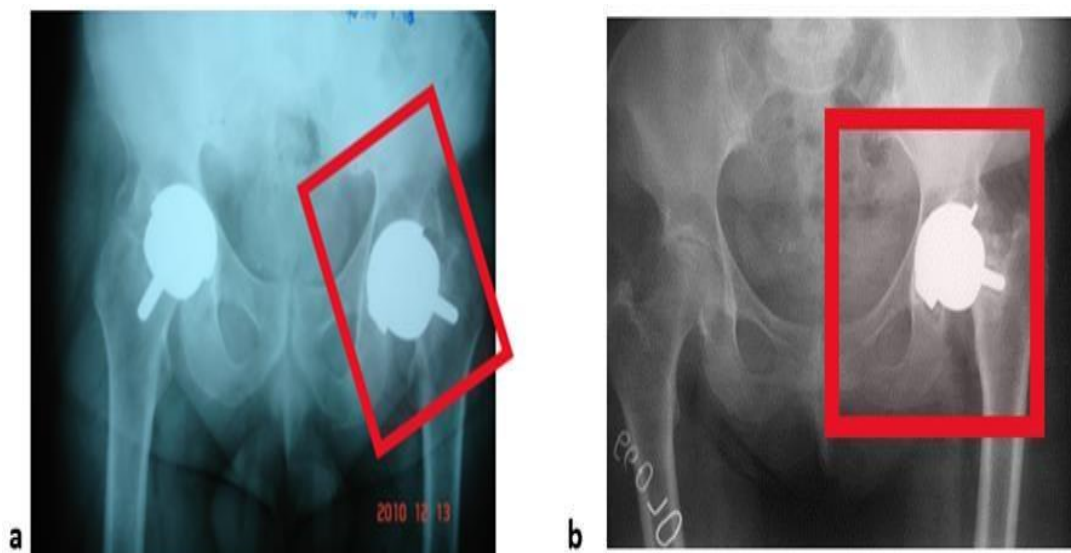
De asemenea, poziționarea inadecvată a componentei femurale poate duce la dezechilibru, uzură asimetrică și riscul de fractură osoasă. Cum se poate observa în cazul al doilea din această serie radiografiile din Figura 50 (a, b), un unghi de poziționare greșit a determinat deplasarea componentei femurale și dislocarea protezei din zona de integrare.

*Figura 51. Radiografii ale eșecului componentei femurale: analiza consecințelor poziționării inadecvate*<sup>15</sup>

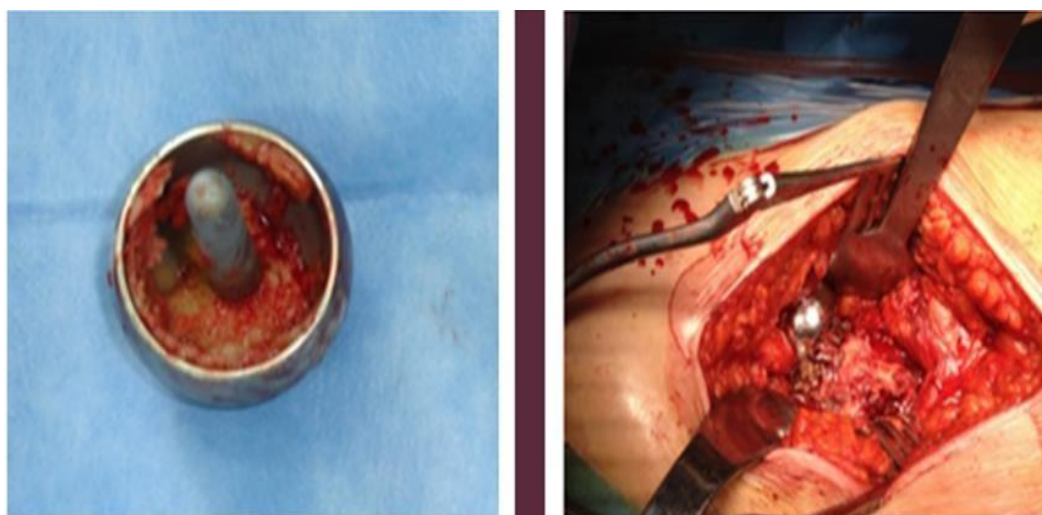
Analiza imaginilor intraoperatorii efectuate pentru acest pacient relevă că, în ciuda unei aparente bune integrări între proteză și os, poziționarea incorectă rămâne o problemă recurentă, subliniind necesitatea unei atenții sporite și a expertizei în procesul de implantare pentru minimizarea riscurilor și maximizarea succesului intervențiilor chirurgicale ortopedice.

*Figura 52. Imagini intraoperatorii: Monitorizarea integrării osoase și ajustarea poziției protezei*<sup>16</sup>

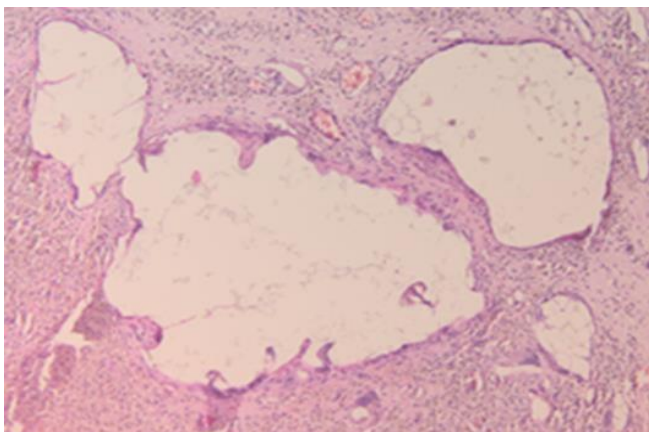
Reacția inflamatorie granulomatoasă de tip corp străin a fost caracterizată de celule gigante multinucleate grupate în jurul spațiilor pseudo-cistice ce conțin material granular fin, posibil material radiopac de la cimentul protetic, și macrofage cu citoplasmă spumoasă și fin granulară (HE x100)

**a.** Reacție inflamatorie granulomatoasă de corp străin, caracterizată prin prezența unor celule gigant multinucleate grupate în jurul unor spații pseudocistice ce conțin material granular fin (materialul radiopac din cimentul protetic), însoțită de acumulări de macrofage cu citoplasmă spumoasă și granulară fin. (HE x100).

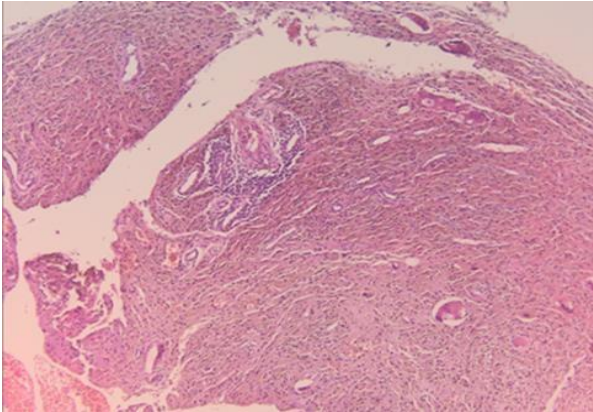
De asemenea, am observat infiltrate perivasculare de limfocite și țesut osos spongios matur cu fibroză intertrabeculară, sugerând reacții inflamatorii și fibroase care pot compromite stabilitatea implantului.

<p><b>b.</b> Infiltrat limfocitar perivascular situat în partea superioară a imaginii. (HE x100).</p>

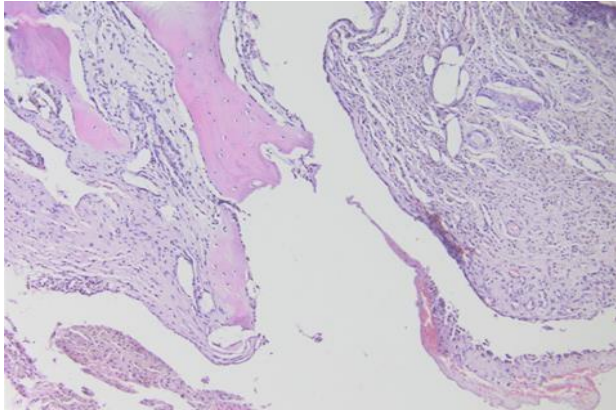
Prezența macrofagelor cu citoplasmă încărcată cu pigment granular galben-brun și a celulelor gigante multinucleate indică o reacție inflamatorie cronică la materiale străine, care poate duce la instabilitate și degradare a implantului.

<p><b>c.</b> Țesut osos spongios matur prezentând fibroză intertrabeculară și, în partea dreaptă a imaginii, o reacție inflamatorie granulomatoasă de corp străin înconjurând mici spații pseudocistice. Acestea sunt asociate cu grupuri de macrofage având citoplasmă ce conține un pigment fin granular de culoare galben-marou. (HE x100).</p>

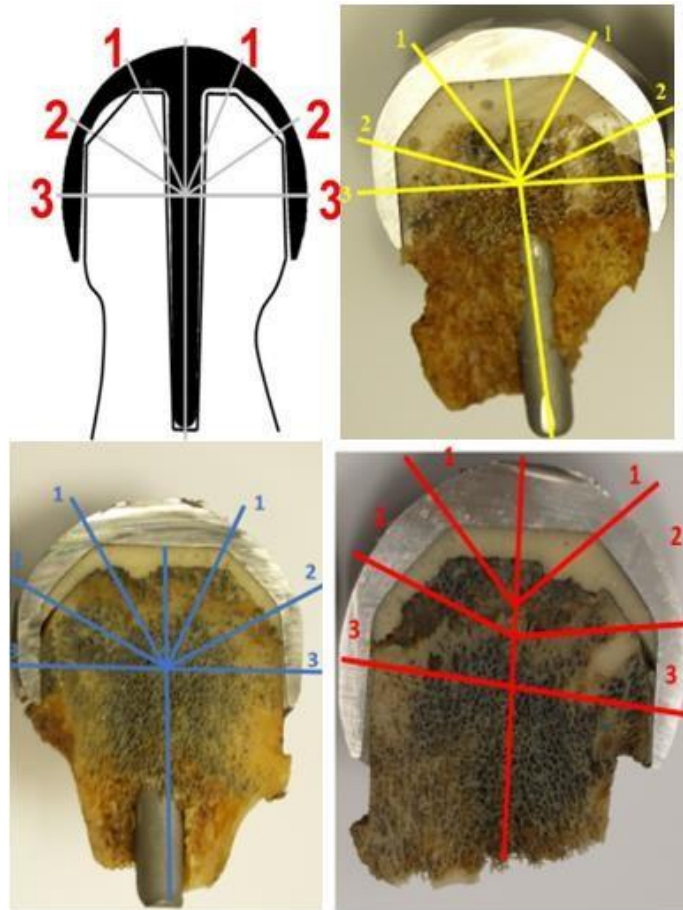
Figura 59. Exemplificarea contextuală a probelor analizate în conformitate cu modelul de referință: Regiuni de interes pentru analiza grosimii și penetrării cimentului (1-3) <sup>18</sup>

În Tabelul 8, am calculat parametrii pentru această probă. Straturile mult prea groase de ciment sunt evidențiate de valorile de aproximativ 40 mm. Presupunem că penetrarea cimentului ortopedic în os este influențată de vascozitatea scăzută a acestuia. Prin mărirea imaginii, în zona trei observăm goluri și resturi metalice care sunt prezente în mod vizibil.

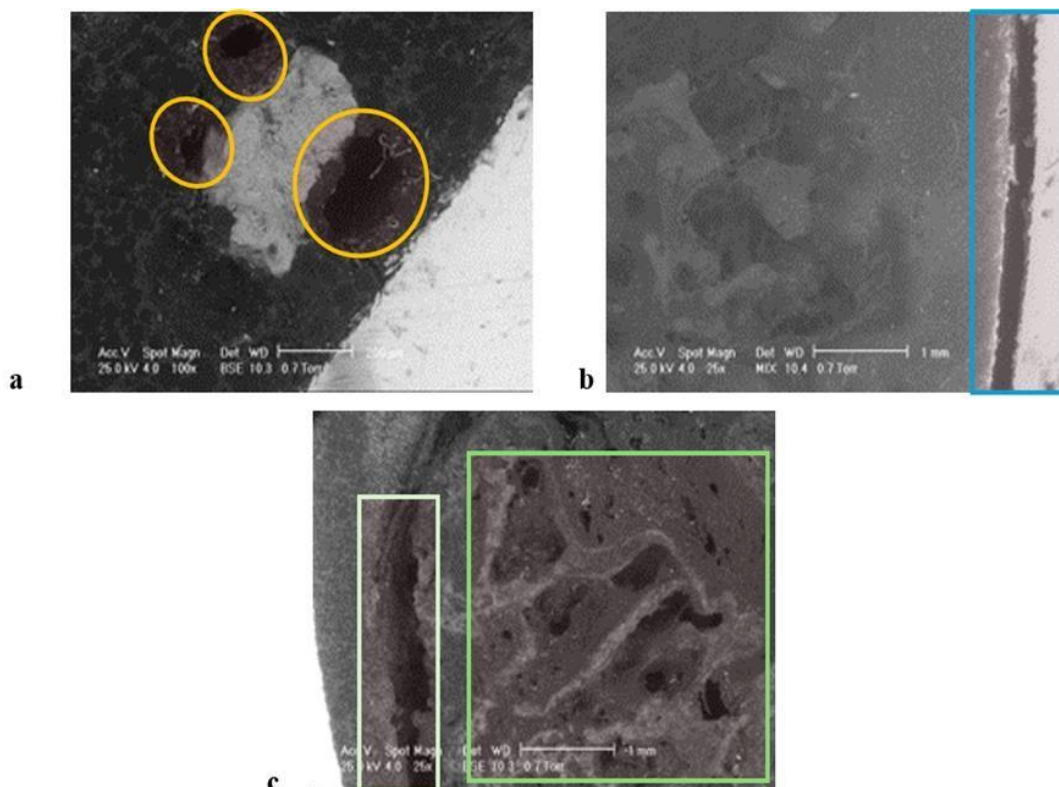
Figura 64. Analiza SEM a defectelor structurale cauzate de tehnica inadecvată de aplicare a cimentului

În eșantioanele analizate au fost identificate diverse probleme care au dus la eșecul implanturilor BHR. În figura 64a, se observă că tehnica de amestecare folosită pentru prepararea cimentului acrilic nu a fost eficientă, fiind evidențiate bulele de aer în materialul final. De asemenea, vascozitatea obținută nu a fost adecvată pentru o aplicare uniformă, ceea ce a dus la o distribuție neuniformă a mantelei de ciment, deși măsurătorile indicau valori apropiate de dimensiunile standard necesare. În figura 64b, este vizibilă o breșă mare de aer între manta de ciment și os, care a împiedicat formarea unei interfețe adecvate ciment-os. În figura 64c, se evidențiază lipsa interfeței ciment-os, cauzată de aplicarea incorectă a cimentului, și se observă o stare avansată de necroză osoasă în comparație cu cazurile anterioare; cimentul a pătruns în os în mod neuniform din cauza unei vascozități inadecvate.

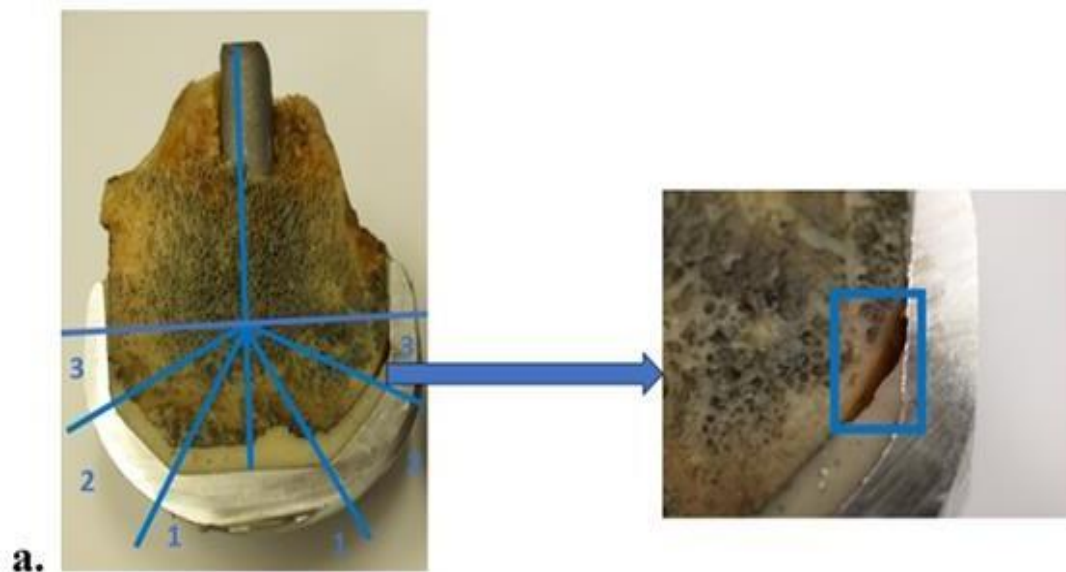
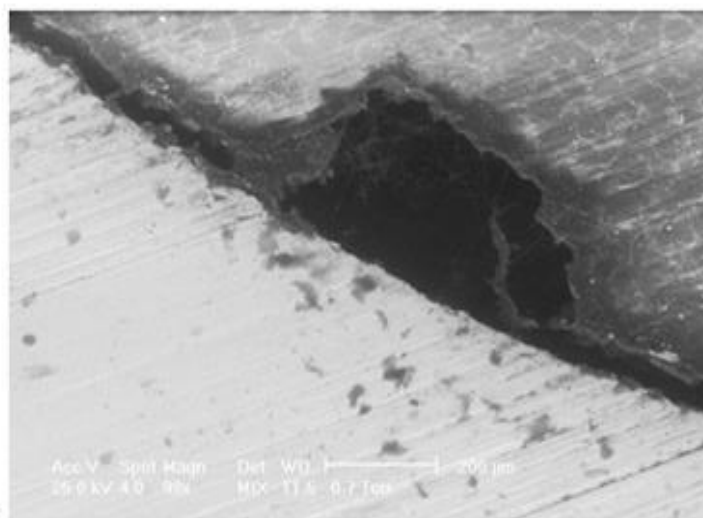
Figura 66. a. Interfața slabă indică defectul de cimentare, b. Micrografie SEM a cimentului din proba 5 evidențiază crăpături<sup>20</sup>

În imaginea 66 a se observă o lipire deficitară atât între ciment și suprafața protezei, cât și între ciment și os. În zona 3, se remarcă formarea unei breșe de aer între manta de ciment și os, ceea ce împiedică formarea unei interfețe adecvate între ciment și os. Zonele cu aspect întunecat și poros indică prezența osului necrotic, în timp ce zonele mai deschise arată cum cimentul a pătruns în structura osului. Interfața slabă poate fi cauzată de o mixtură incorectă de ciment sau de contaminarea cu umiditate sau alte substanțe străine în timpul aplicării. Problema principală expusă în cazul acestei proteze este slăbirea fixării protezei, urmată de deplasare și degradare în timp.

În figura 66 b, analiza SEM dezvăluie o problemă deoarece osul uman intră în contact direct cu partea metalică a cupei acetabulare. De asemenea, se observă lipsa interfeței ciment-os din cauza spațiului format prin aplicarea necorespunzătoare a cimentului. Este evidențiată o deficiență semnificativă din cauza umplerii insuficiente a cupei acetabulare cu ciment osos.

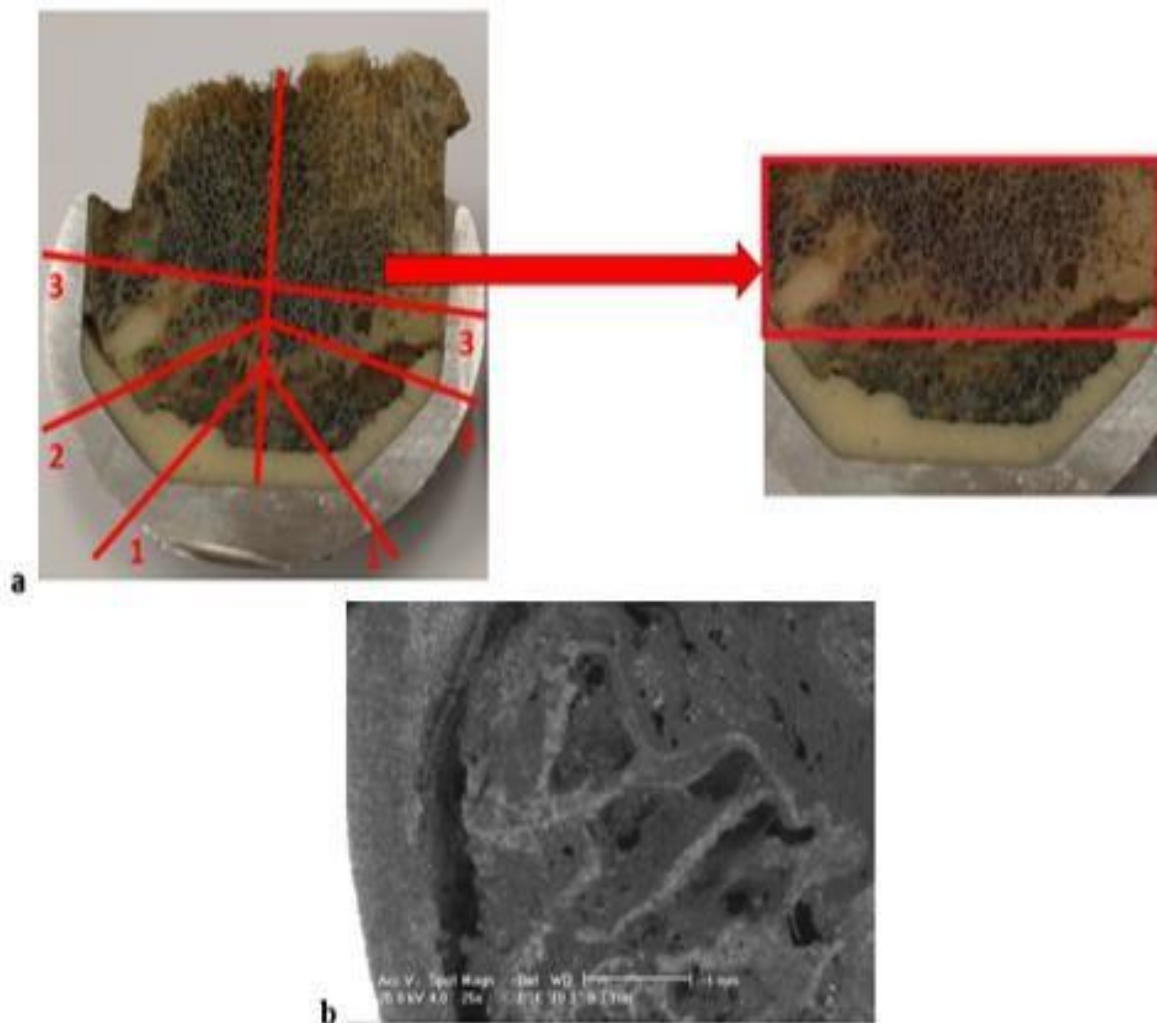
Figura 67. Explantarea protezei BHR: Deficiență în cimentare evidențiată prin textură neuniformă (a. Analize macroscopice și b. Analize SEM)

Eșantionul 3, prezentat în figura 67, arată o stare mult mai avansată de necroză osoasă comparativ cu cazurile anterioare, atât la nivel macroscopic, cât și în urma analizei SEM. Dimensiunile mantelei de ciment nu respectă standardele necesare și aplicarea acestuia nu este uniformă. Cimentul pătrunde în os fără a respecta reguli clare, rezultând o distanță între manta de ciment și os. Detaliind imaginea, s-a observat o fisură care pornise de la spațiul format în manta de ciment și s-a extins către marginile capsulei acetabulare.

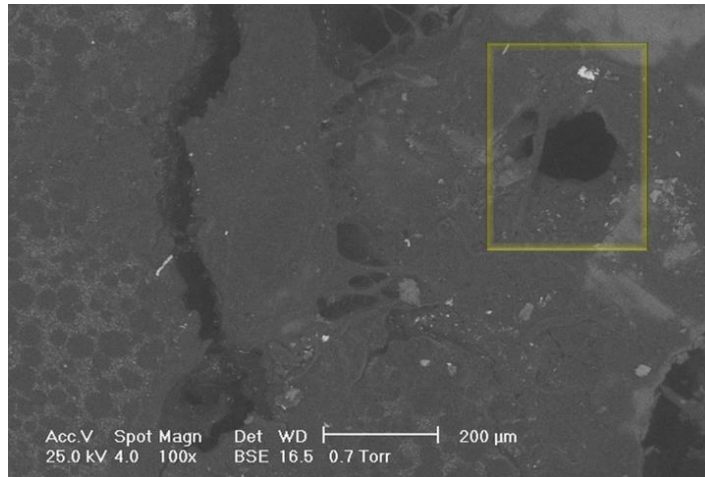
Am identificat câteva probleme semnificative în timpul analizelor efectuate. Una dintre acestea a fost prezența bulelor de aer în manta de ciment, rezultate din amestecarea inadecvată a cimentului, afectând integritatea acestuia. De asemenea, am observat o grosime neuniformă a mantelei de ciment, cauzată de aplicarea incorectă a cimentului sau de presiunea inegală exercitată în timpul procedurii de cimentare. O altă problemă majoră a fost interfața slabă între ciment și os, cauzată de curățarea incompletă a canalului femural înaintea aplicării cimentului, permițând materialelor tisulare să interfereze cu aderența corectă a cimentului la os. Pentru a evidenția aceste deficiențe - bule de aer, neuniformitate și interfață slabă - am realizat analize suplimentare utilizând microscopia electronică cu scanare (SEM).

Figura 68. Analiza SEM asupra bulelor de aer cu dimensiuni variabile apărute în mantaua de ciment în urma unei proceduri defectuoase. <sup>22</sup>

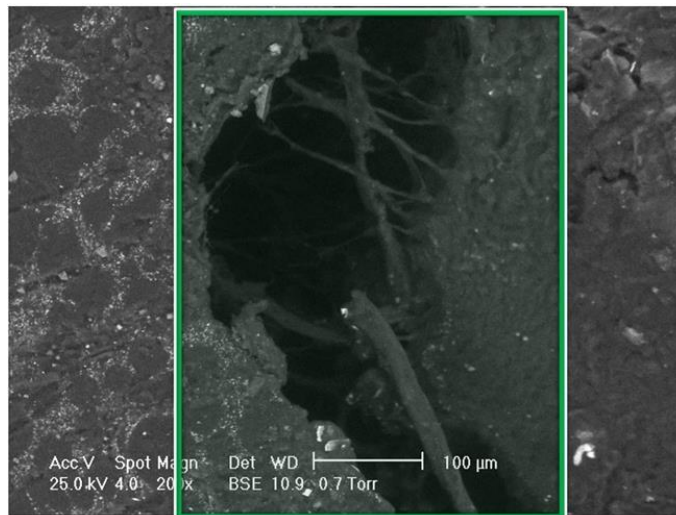
Figura 69. Explantarea protezei BHR: Problema de cimentare ilustrată prin interfața slabă dintre ciment os și componenta metalică. <sup>23</sup>

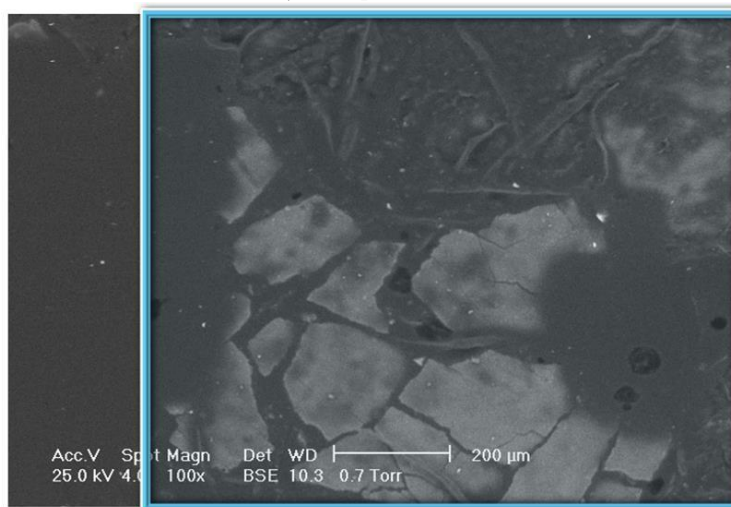
Figura 70. Îndepărtarea protezei BHR: Defect de cimentare evidențiat prin textură neuniformă <sup>24</sup>
