**Universitatea POLITEHNICA din București
Facultatea de INGINERIE ELECTRICĂ
Școala Doctorală de INGINERIE ELECTRICĂ**

**CERCETĂRI PRIVIND EFICIENTIZAREA DIAGNOZEI
DEFECTELOR DIN LINIILE ELECTRICE ÎN CABLU**

REZUMAT

Doctorand: Ing.Marius-Florian PREDUȘ

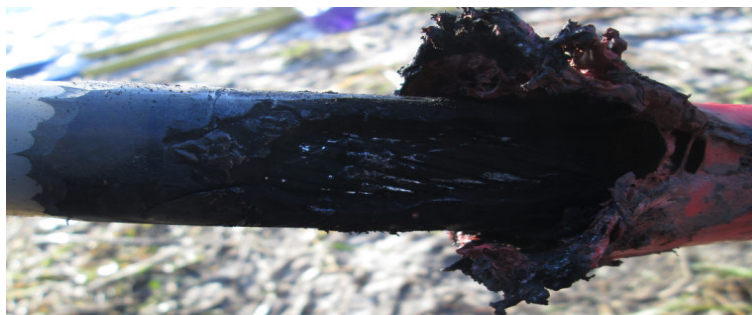
Fig.3.Străpungerea izolației în zona capului terminal[16]

Orice străpungere de natură electrică este urmată și de una termică, de aceea sunt greu de separat cele două feluri de străpungeri. În Fig.3 este prezentat un exemplu de străpungere(combinate) a izolației unui cablu de medie tensiune, având ca efect topirea materialului sub influența căldurii degajate prin efectul Joule.

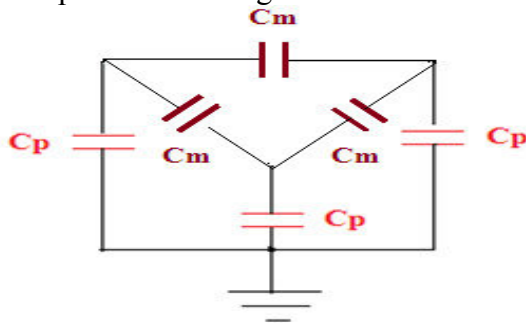
Fig.5. Schema echivalentă a liniei electrice trifazate[43]

Capacitatea aparentă de serviciu(susceptanța) este un parametru electric important în funcționarea normală a cablurilor de energie din exploatare. Orice linie electrică este definită de o capacitate de serviciu care reprezintă suma capacităților parazite față de pământ(C_p) și a capacităților mutuale(C_m) dintre faze. Schema echivalentă a liniei electrice trifazate cu reprezentarea capacităților este prezentată în Fig.5.

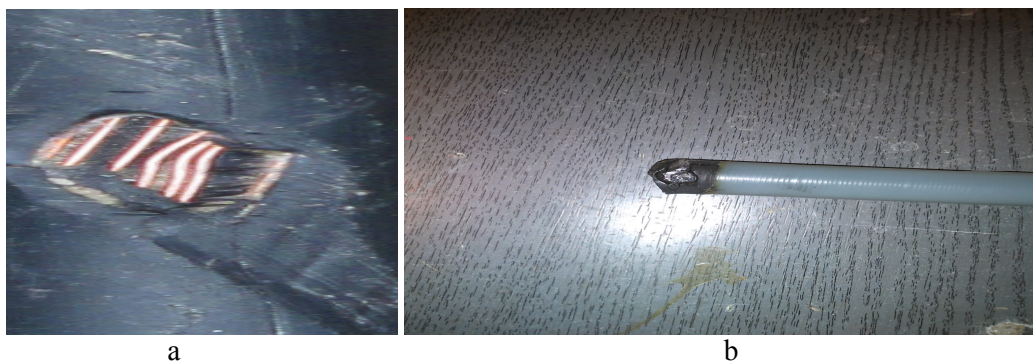
Fig.7. Vizualizarea locului de străpungere a izolației:
a) după îndepărtarea învelișului exterior;
b) după îndepărtarea stratului semiconductor

- În lipsa tensiunii de alimentare, temperatura internă a cablului scade odată cu temperatura electrolitului din cuvă, iar procesul de degradare a izolației se accentuează, deoarece izolația absoarbe o cantitate mai mare de electrolit din cuva instalației, determinând scăderi semnificative ale valorii rezistenței de izolație. La repunerea sub tensiune, izolația cablului s-a străpuns la valoarea tensiunii de 42kV (Fig.7).

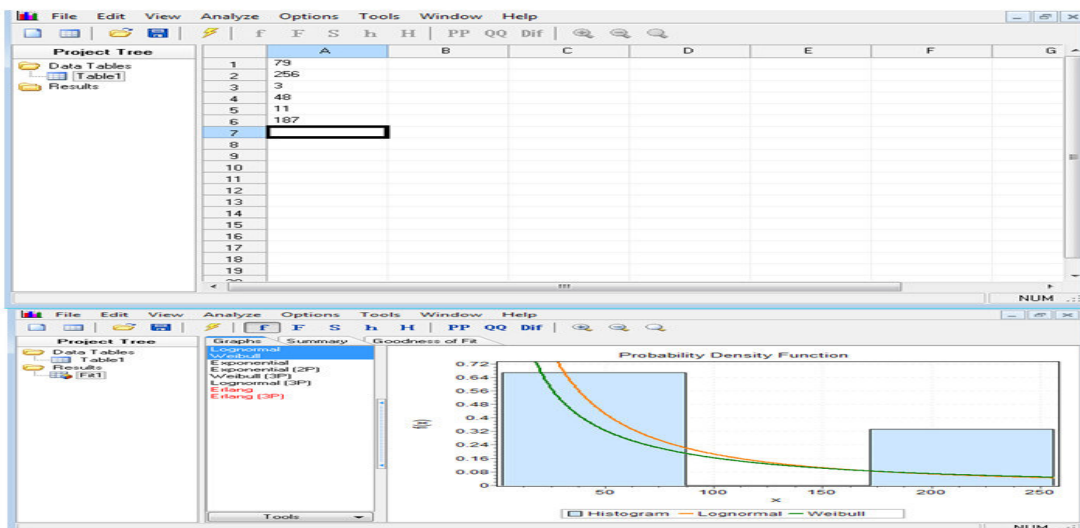
Fig.10.Introducerea datelor și alegerea manuală a celei mai bune distribuții

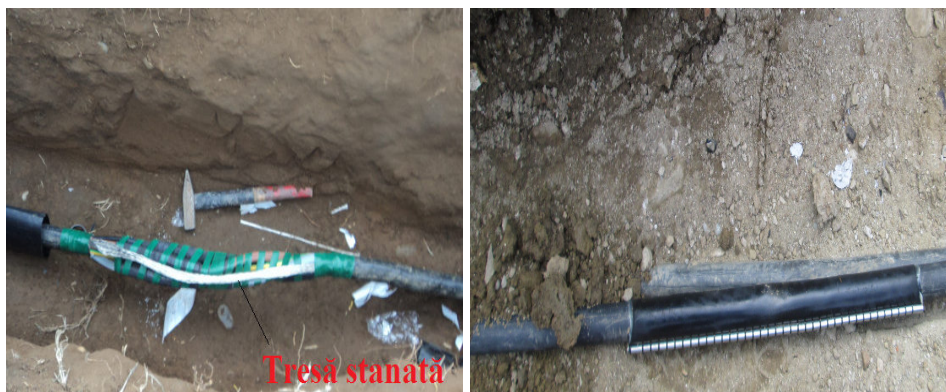
Fig.18. Montarea tresei stanate cu inele de fixare pentru transferul armăturii; Montarea manșonului de tip fermoar termocontractibil

S-a efectuat excavația în dreptul singurului manșon identificat pe tronsonul cablului (Fig.18) și s-a secționat mantaua exterioară pentru refacerea continuității armăturii metalice, prin montarea unei trese stanate.

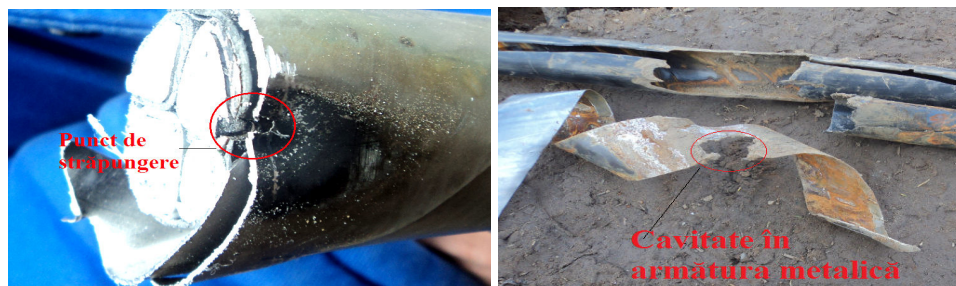
Fig.19. Punctul de străpungere a izolației dintre conductor și armătura metalică; Porțiunea din banda de oțel în care arcul electric a generat fenomenul de vibrație al armăturii metalice.

După efectuarea săpăturii, s-a secționat mantaua exterioară a cablului pentru vizualizarea defectului și s-a concluzionat că zgomotul de manta a fost produs de vibrația armăturii metalice, sub acțiunea arcului electric creat între conductorul defect (potențial mare) și armătura (potențial zero) legată la pământ, care a produs și o cavitate în banda de oțel a armăturii (Fig.19).

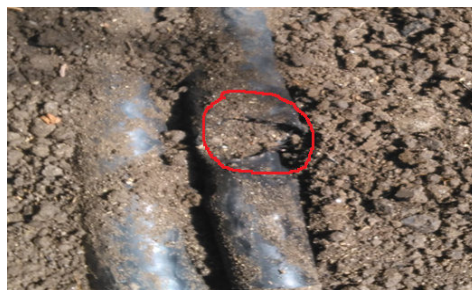
Fig.21. Vizualizarea defectului de manșon după efectuarea săpăturii

Cele două rezultate diferite au determinat extinderea porțiunii de căutare, pornindu-se din zona de primă prelocalizare și deplasându-se către capătul opus al cablului, urmărind cele două semnale, electromagnetic și acustic ale receptorului mobil. Defectul a fost identificat la o distanță aproximativă de 276 m de la capătul de măsură al cablului.

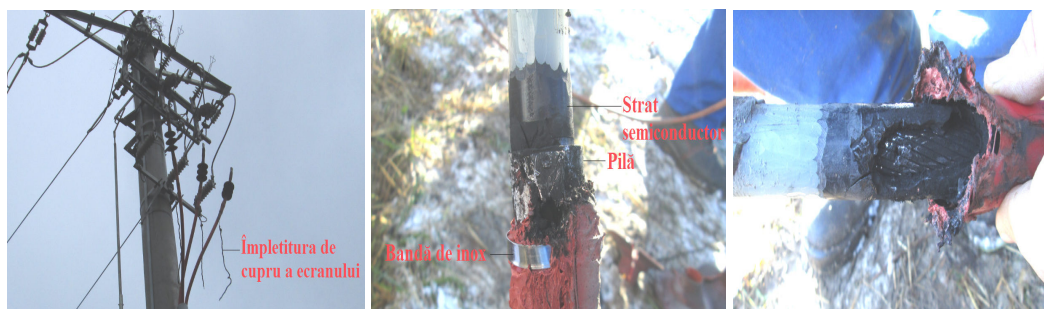
Fig.22. a)Dezlegarea ecranelor de cupru de la centura de împământare a stâlpului LEA și identificarea defectului de cap terminal;b)Înlăturarea învelișului exterior și vizualizarea în ansamblu a defectului

Pentru continuarea procesului de depistare a defectului, s-a căutat o modalitate de modificare a rezistenței defectului, măsurată inițial (< 1 k Ω), la o valoare care să permită formarea arcului electric. S-a decis dezlegarea ecranului din ambele capete de cablu de la potențialul pământului și remăsurarea rezistenței de izolație față de potențialul pământului. Megohmetrul a indicat valoarea de 2,5 k Ω . Pentru această valoare, impulsurile IT au reușit să genereze arc electric, defectul fiind identificat în interiorul capului terminal (Fig.22).

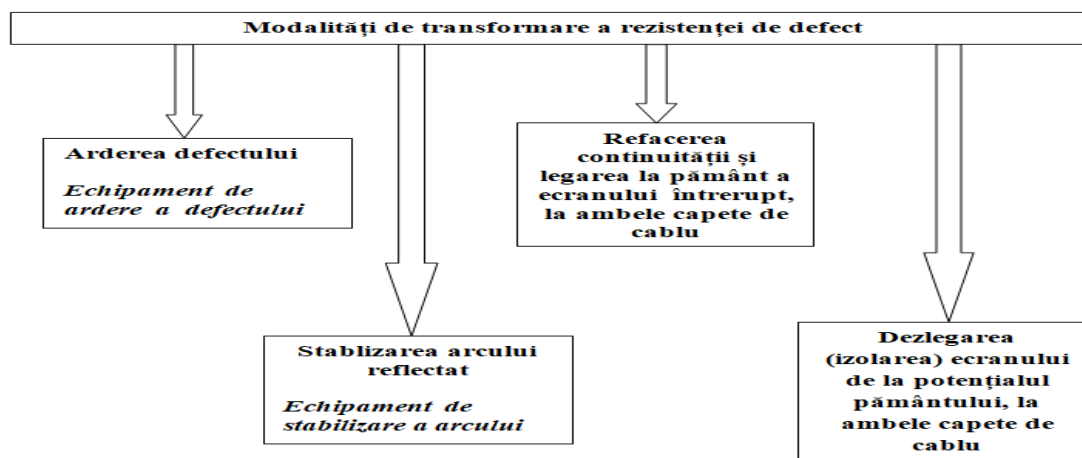
Fig.23. Moduri de transformare a valorii rezistenței de defect

Așadar, o metodă verificată de transformare a rezistenței de defect, constă în intervenția asupra ecranului sau armăturii metalice a cablului, în scopul punerii sau izolării față de pământ. Datorită poziției ecranului (între miez și pământ), în majoritatea cazurilor de defectare, valoarea rezistenței de defect este influențată direct de valoarea rezistenței ecranului (armăturii metalice) față de potențialul pământului. Refacerea continuității ecranului sau legarea acestuia la pământ determină, în cazul unui defect de scurtcircuit, transformarea rezistenței de defect în valori care să permită localizarea defectului. Metodele utilizate în timpul operațiunilor de identificare a defectelor, sunt prezentate în Fig.23.

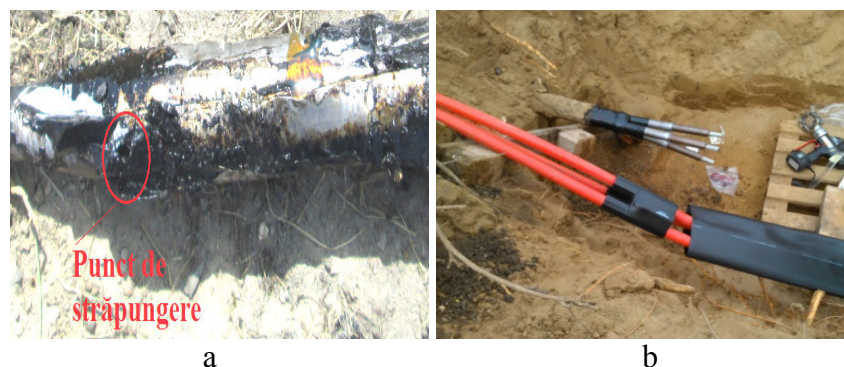
Fig.25 . a) Identificarea punctului de străpungere în mantaua de fontă; b) Manșonarea cablului utilizând două manșoane de tranziție de la cablu HIU la trei cabluri cabluri monopolare cu izolație XLPE.

S-a efectuat săpătura în locul indicat și s-a descoperit un defect de străpungere a manșonului pe o secțiune de cablu cu izolație în ulei Fig.25.

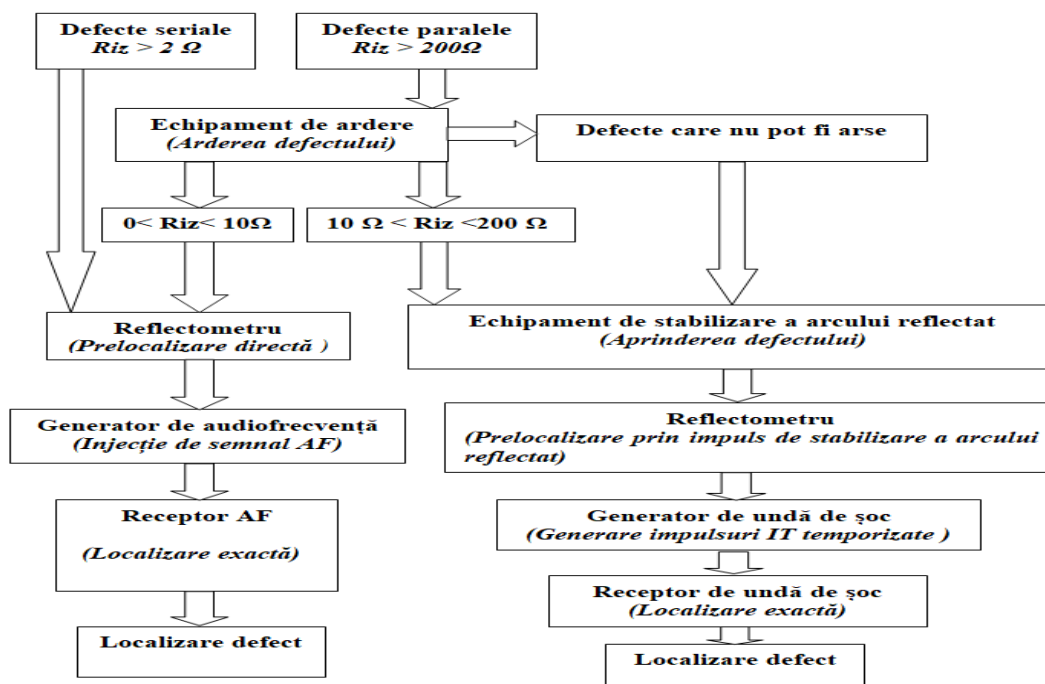
Fig.26. Schema logică de utilizare a instalației autolaboratorului de defectoscopie

Prin corelarea datelor tehnice ale echipamentelor de diagnoză oferite de producător cu datele obținute în timpul operațiunilor de prelocalizare și localizare a defectelor, a fost concepută o schemă logică (Fig.26) prin care se descrie algoritmul de funcționare a instalației de defectoscopie, pentru principalele tipuri de defecte întâlnite în exploatare: defecte seriale și defecte paralele.
