**Contribuții în domeniul biomaterialelor utilizate și a  
evaluării funcționalității clinice a implantelor metalice  
pentru repararea fracturilor**

**~ REZUMAT ~  
TEZĂ DE DOCTORAT**

**Contributions in the field of biomaterials used and evaluation of the clinical  
functionality of metal implants for fracture repair**

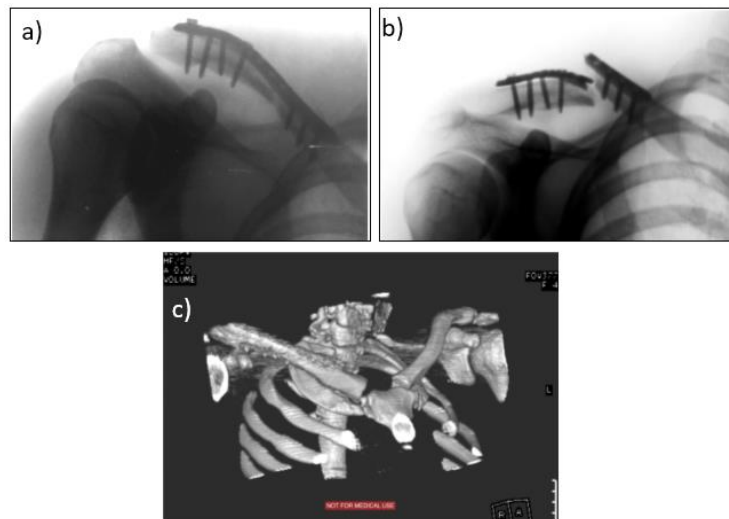
Fig. 4.2. Imagini de radiații X a probei PS1 a) înainte de rupere (implantarea inițială), b) după rupere, c) Imagine CT cu reconstrucție 3D pr-intervenția de revizie (parte a protocolului operator)

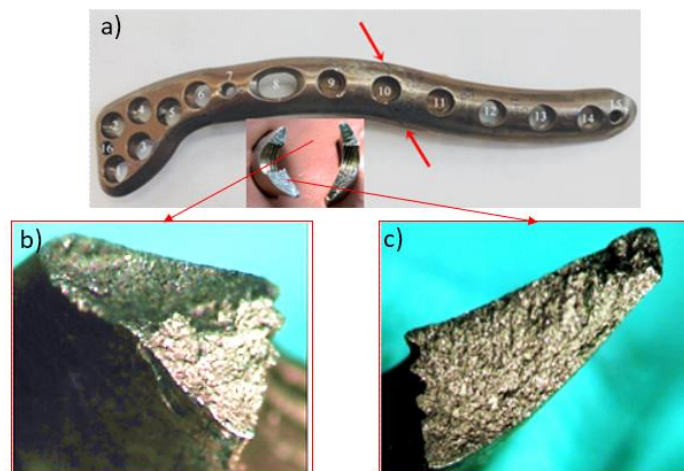
În figura 4.3 este reprezentată macrografia implantului utilizat pentru osteosinteza fracturii apărute la clavicula dreaptă. Pentru identificarea tipului de rupere s-au analizat suprafețele de rupere prin intermediul metodei de stereomicroscopie (c,d). Eșantioanele experimentale au fost prelevate din placa cu șuruburi explantată

Fig. 4.3. Imagini ale suprafeței de rupere a)macrografia plăcii cu șuruburi b,c)detalii ale suprafeței de rupere

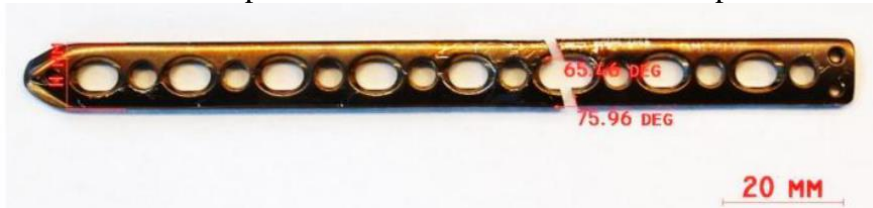
Din punct de vedere al aspectului general al suprafeței implantului se poate observa că acesta prezintă urme pronunțate de zgâriere în jurul zonei de rupere a implantului (figura 4.11). Aceste urme se datorează procesului de recuperare a implantului efectuat cu dispozitive chirurgicale. La nivel macroscopic nu s-au identificat caracteristici specifice coroziunii.

Fig. 4.11 Macrografia explantului de tip LCP

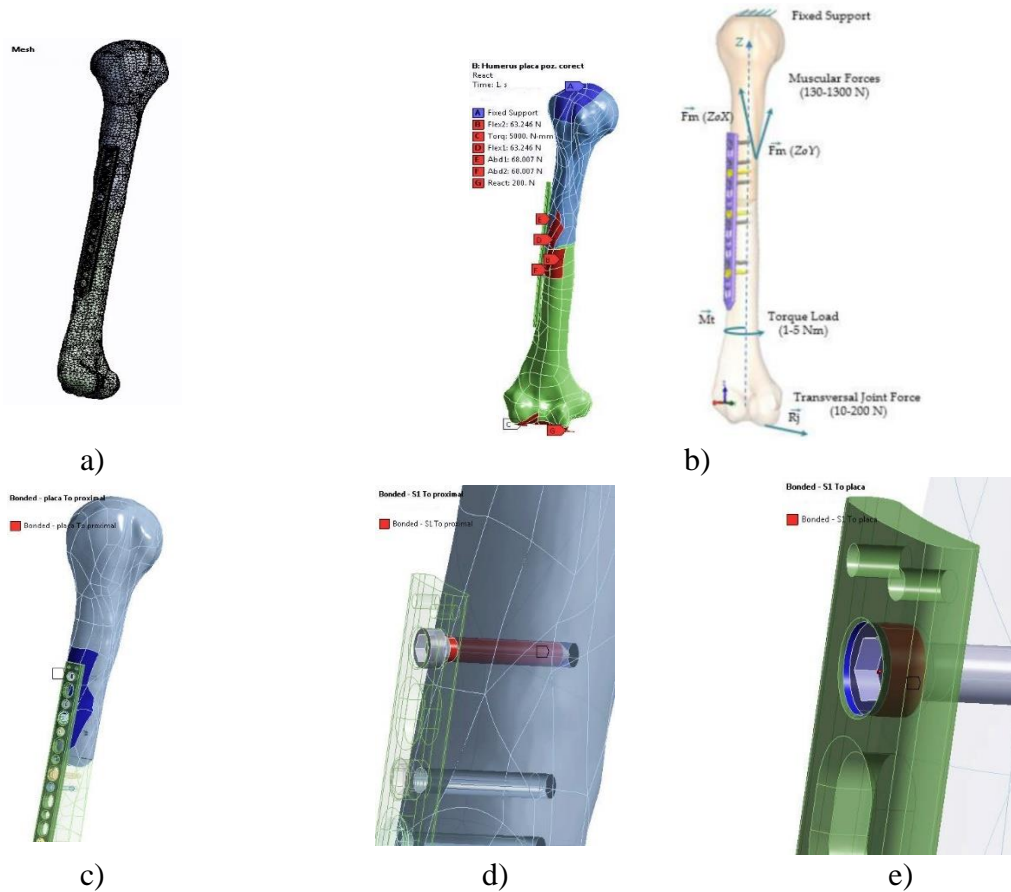
În figura 4.15 sunt prezentate: împărțirea structurii în elemente finite (discretizarea structurii) pe modelul stabilit (163485 elemente, 94234 noduri), încărcările și restricțiile stabilite (punct fix de sprijin (A) mușchi de flexie (B și D), mușchi de abducție (E și F), mușchi de rotație (C) și reacție articulară (G)), stabilirea contactelor elementelor finite între părțile implicate (figura 4.15 c,d,e), pentru utilizarea în simulare (Ansys 13).

Fig. 4.15 Reprezentarea schematică a structurii și a poziției constrângerilor aplicate a) structura rețelei; b) încărcărilor și restricțiilor stabilite; c) contact placă-os; d) contact os-șurub; e) contact placă-capul șurubului

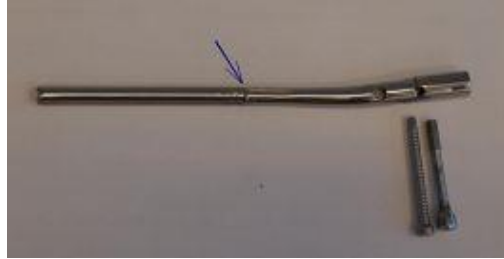
În urma investigațiilor din punct de vedere macroscopic se observă că ruperea s-a produs în jumătatea proximală a tijei iar suprafața implantului prezintă urme pronunțate de zgâriere în jurul zonei de rupere a implantului (figura 4.21). Aceste urme se datorează procesului de recuperare a implantului efectuat cu dispozitive chirurgicale [154].

Fig. 4.34 Imagine macroscopică a tijei centromedulare Siedel cu indicarea zonei de rupere

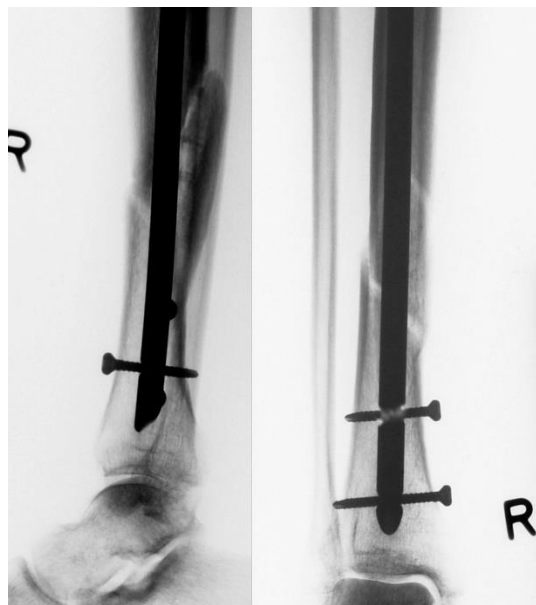
Fig. 4.25. Radiografii ale zonei implantate- tija centromedulară (față+profil 1/3 distală gambă cu implant in situ)

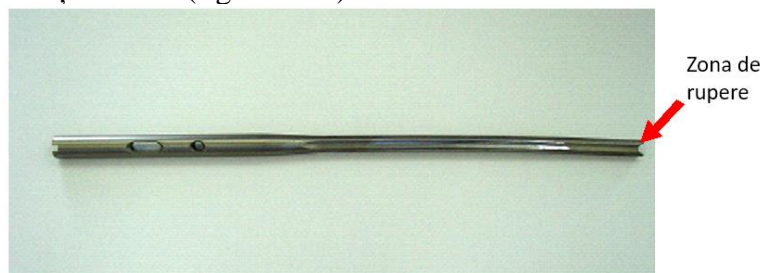
În urma investigațiilor la nivel macroscopic se observă că ruperea tijeii centromedulare s-a produs la sistemul de zăvorâre distal iar la acest nivel de investigare nu se observă zgârieturi pe suprafața implantului (care puteau fi realizate în momentul inserării în corpul uman) și nici de frecare excesivă a șurubului (figura 4.26).

Fig. 4.26 Imagine de ansamblu a tijeii

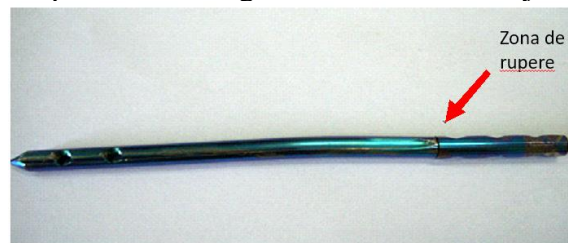
Fig. 4.32 Imagine de ansamblu al tije centromedulare

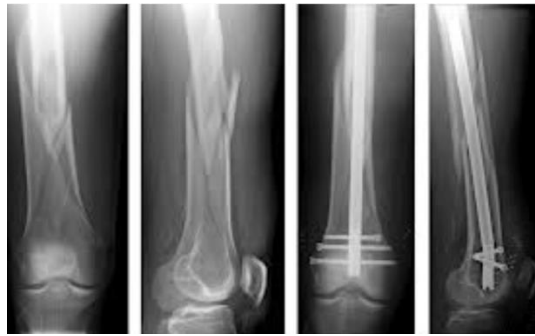
Fig. 4.37. Radiografiile ale zonei implantate a,b) preoperatorii c,d) postoperatorii

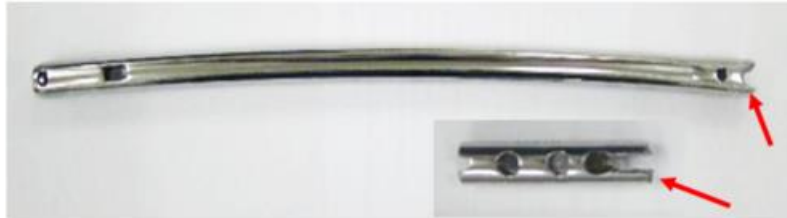
Fig. 4.44 Imaginea de ansamblu a probei TCF7
