TEZĂ DE DOCTORAT

-Rezumatul tezei de doctorat-

Caracterizarea materialelor de patrimoniu cultural folosind tehnici specifice ingineriei materialelor. CONTRIBUȚII PRIVIND CARACTERIZAREA FRESCEI DE LA SCHITUL CORBII DE PIATRĂ

Characterization of cultural heritage materials using techniques specific to materials engineering. CONTRIBUTIONS REGARDING THE CHARACTERIZATION OF THE FRESCO FROM THE CORBII DE PIATRĂ HERMITAGE

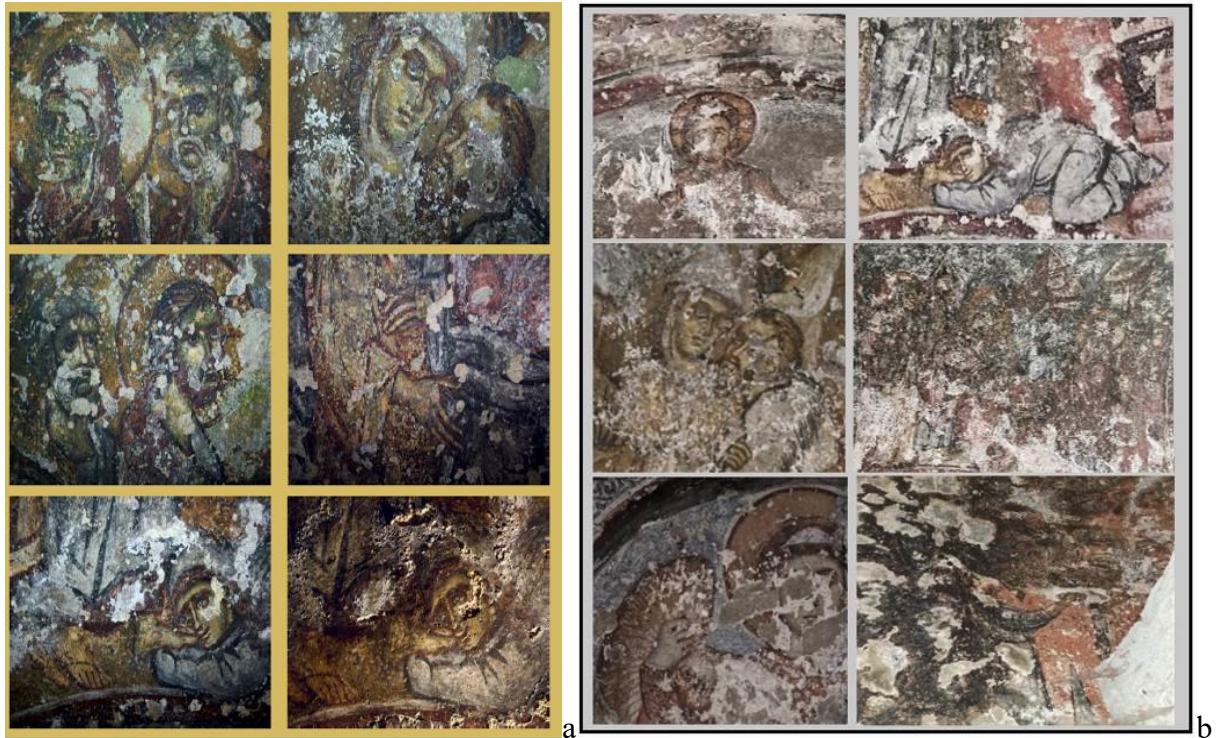
Figura 2.4. Evoluția procesului de degradare a frescei Bisericii Corbii de Piatră în perioada 2011-2022: a-2011; b-2022

Aflată într-o stare avansată de degradare, din cauza infiltrațiilor de apă meteorică prin peretele de gresie, pictura în frescă se păstrează doar fragmentar (fig.2.4). Un studiu interdisciplinar valoros asupra frescei de la Corbii de Piatră (2011) a fost efectuat de o echipă de specialiști condusă de profesorul D. Mohanu de la Universitatea Națională de Arte București.

De la realizarea acestui studiu, biserica nu a fost restaurată, iar procesul de degradare al frescei a avansat mult deoarece infiltrarea apei meteorice prin peretele de gresie își aduce în continuare contribuția, chiar mai mult decât în anii precedenți.

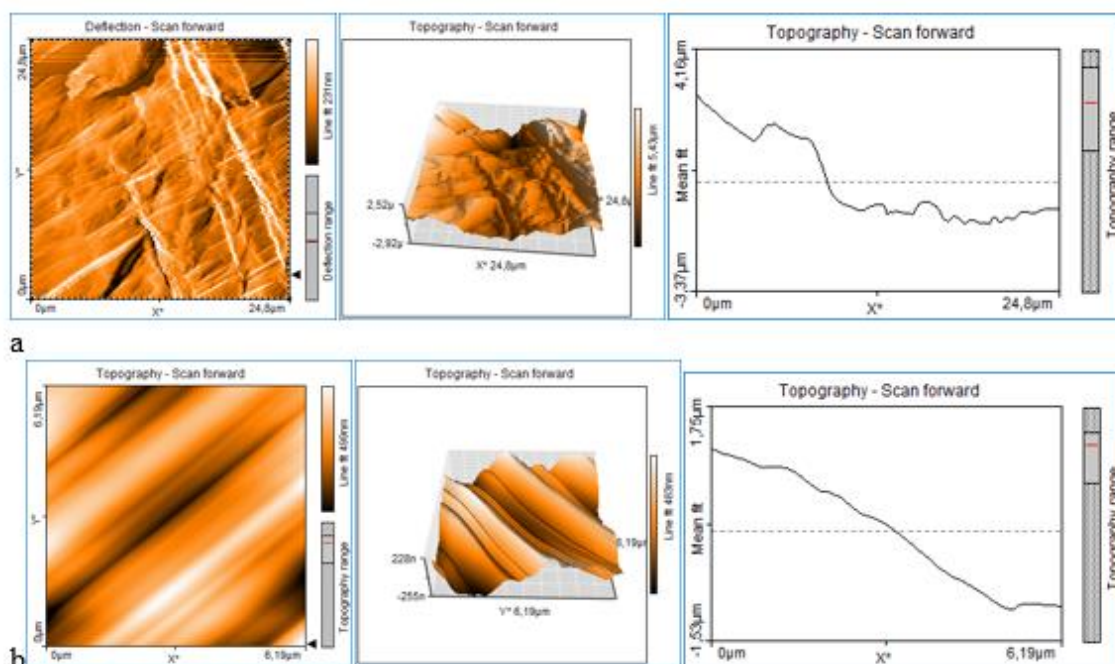
Figura 5.20. Imagini AFM ale suprafeței materialului ceramic cu strat pictural în roșu: a) pe o zonă analitică de $12 \times 12 \mu\text{m}^2$ și b) $6 \times 6 \mu\text{m}^2$.

Analiza AFM a stratului pictural (fig.5.20) a pus în evidență rugozitatea și tehnica de aplicare a stratului pictural.

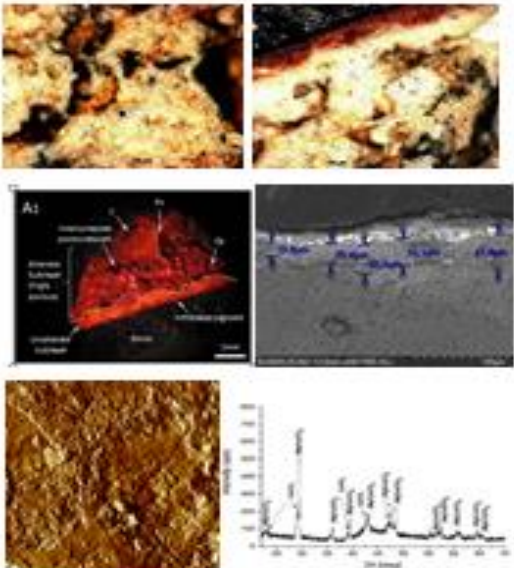
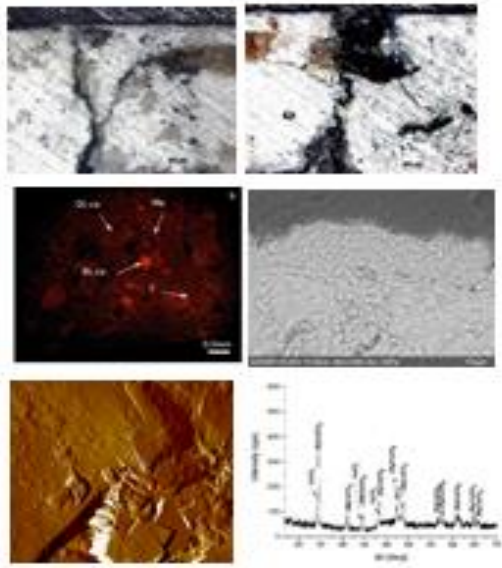
Tabelul 4. Comparație între mortarele a celor doua elemente de frescă, aderent și friabil.

mortar cu aderența bună	mortar puțin aderent

<ul style="list-style-type: none"> • duritate mare • aderență mare la perete • compactitate mare • fisuri scurte • calitatea interfeței matrice de var - inserție bună, nu se dezvoltă fisuri la interfață • în mortar s-a format o rețea de pori interconectați • stratificarea se păstrează, se pot identifica straturile și măsura grosimile de strat 	<ul style="list-style-type: none"> • duritate mică, friabil • aderență scăzută la perete • prezintă pori mari și fisuri dezvoltate pe distanțe mari cu suprafața de rupere fragilă • din interfeța inserției -matrice se dezvoltă fisuri care se propagă în matrice cu aspect fragil • sub stratul pictural, mortarul este degradat pe toată grosimea • microstructura are aspect granular, nu se poate determina stratificarea
<p>compoziție: carbonat de calciu (CaCO_3) și carbonat de calciu și magneziu ($(\text{Mg}_{0.03}\text{Ca}_{0.97})\text{O}_3$), grăsimi animală /vegetală</p>	<p>carbonat de calciu și magneziu ($(\text{Mg}_{0.03}\text{Ca}_{0.97})\text{O}_3$),</p>

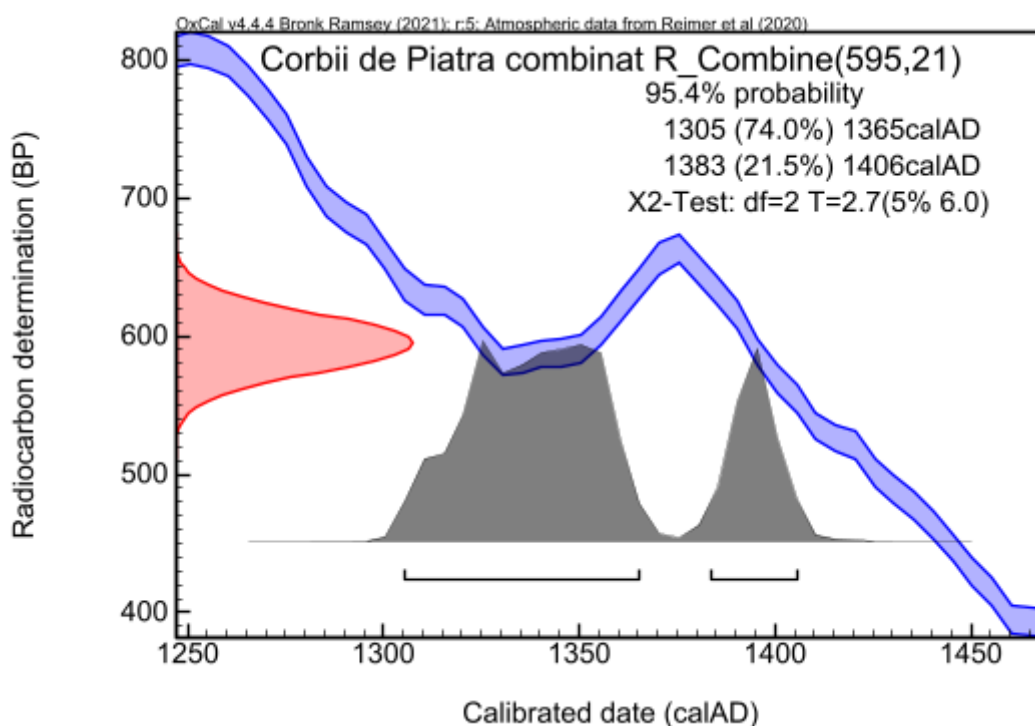
Figura 7.7. Rezultatele datării probelor Corbii de Piatră combinat S1, N2, N3.

S-au luat în considerare: informații preliminare istorico-arhitecturale și arheologice [143] rezultatele caracterizărilor anterioare, analiza TC/IC/TOC a fragmentelor de frescă (tabelul 9) și analiza chimică elementală C și N. Pentru toate aceste informații s-au observat diferențe dintre fragmentele aparținând probei S de pe latura sudică și cele de pe latura nordică, N. Rezultatele datării sunt prezentate în figura 7.7.

Cercetările au stabilită că probele de pe latura sudică oferă date radiocarbon mai vechi față de cea nordică. Rezultatele comparate pentru probele de pe cei doi pereți opuși arată că
