UNIVERSITATEA "POLITEHNICA" din BUCUREȘTI
FACULTATEA de ȘTIINȚA ȘI INGINERIA MATERIALELOR
Școala Doctorală de Ingineria Materialelor

TEZĂ DE DOCTORAT

EXPERTIZAREA ÎN COORDONATE ECOSOCIOTEHNOLOGICE
A DEGRADĂRII MATERIALELOR METALICE

Ing. Catalin Ștefan GRADINARU

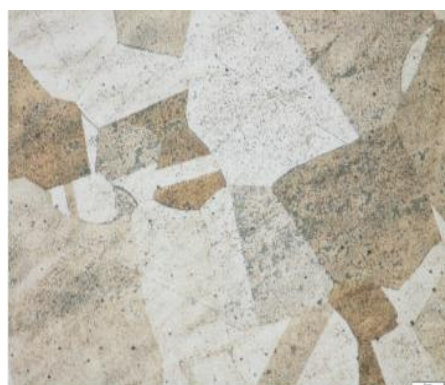
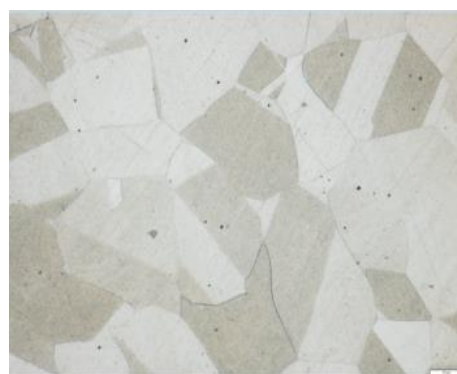
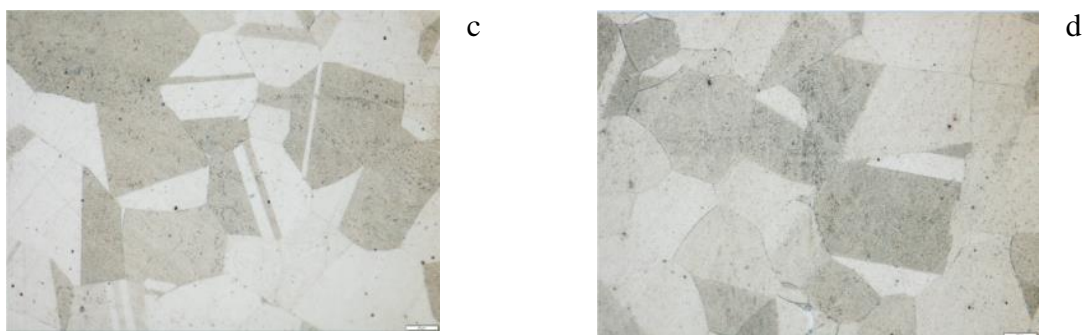
Figura 5. 2 Microstructuri ale probelor din țevile schimbătorului de căldură 120 S1H. (atac chimic cu reactiv Marble; putere de mărire $\times 500$) a) spațiul șicane 2; b) spațiul șicane 4; c) spațiul șicane 7; d) spațiul șicane 9

Microstructura materialului țevilor este formată din cristale poliedrice de austenită. La puteri de mărire $\times 500$ se observă existența macrelor de deformare plastică la nivelul grăunților de austenită. Conform SR EN 10216-5, țevile se livrează în stare tratată termic prin recoacere la 1050°C , urmată de răcire rapidă, în apă sau în aer. Aspectul microstructurii confirmă faptul că țevile au fost livrate în stare finisată la cald, așa cum este menționat în certificatul de calitate al furnizorului.

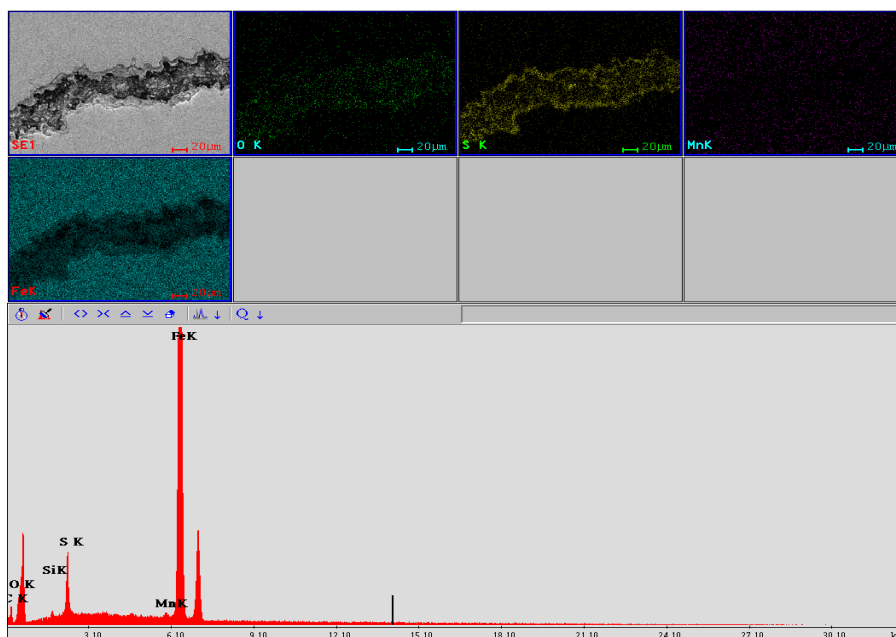
Analiza EDAX a unei micro-ariei din zona fisurii a demonstrat omogenitatea compoziției chimice a produsilor de coroziune localizați, fig. 5.22.

Figura 5. 16 Spectrul de raze X dispersiv în energie (EDAX) și distribuția omogenă a elementelor chimice din microaria fisurii investigate (v. fig. 5.20)

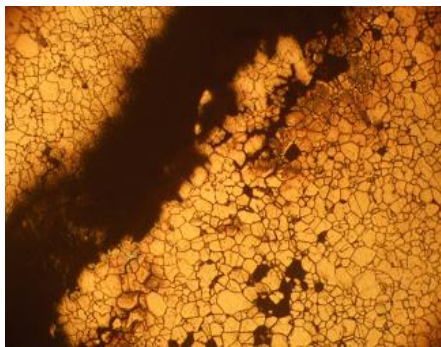
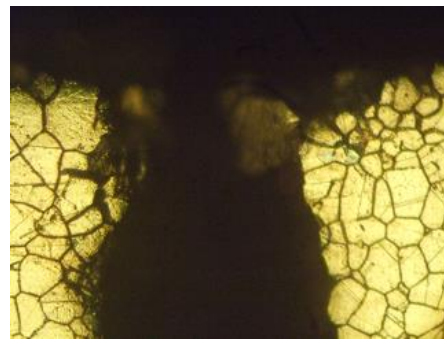
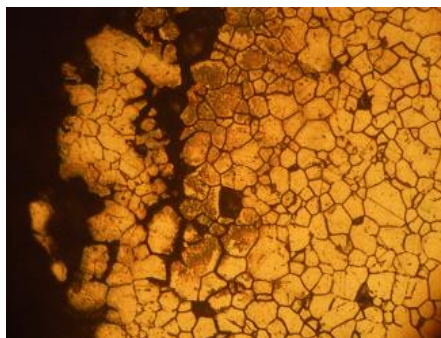
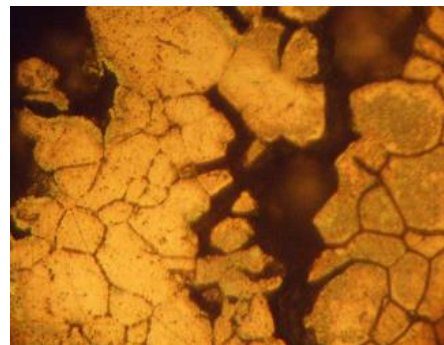
Figura 5.18 Analize microscopice ale zonelor fisurate. Atac chimic electrolic cu acid oxalic, concentrație 20% a) fisură spre suprafața interioară, putere de mărire $\times 100$; b) fisură spre suprafața interioară, putere de mărire $\times 200$; c) fisură spre suprafața exterioară, putere de mărire $\times 200$; d) fisură spre suprafața exterioară, putere de mărire $\times 500$

care pot avea caracter intercristalin (fig. 5.24 – c și fig. 5.24 - d).

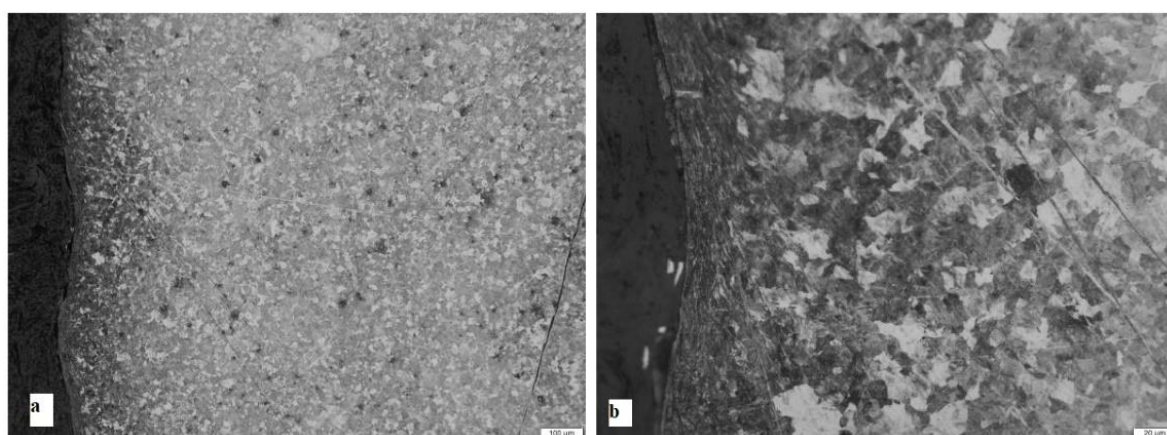
Figura 5. 30 Microstructuri ale oțelului din zona „ciupercă” a șinei – proba C32. Atac cu Nital 2%. a) putere de mărire x 100; b) putere de mărire x 500
