TEZĂ DE DOCTORAT

- Résumé de la thèse -

Caracterizarea materialelor de patrimoniu cultural folosind tehnici specifice ingineriei materialelor. CONTRIBUȚII PRIVIND CARACTERIZAREA FRESCEI DE LA SCHITUL CORBII DE PIATRĂ

Caractérisation des matériaux du patrimoine culturel à l'aide de techniques spécifiques à l'ingénierie des matériaux. CONTRIBUTIONS CONCERNANT LA CARACTÉRISATION DE LA FRESQUE DE L'ERMITAGE CORBII DE PIATRA

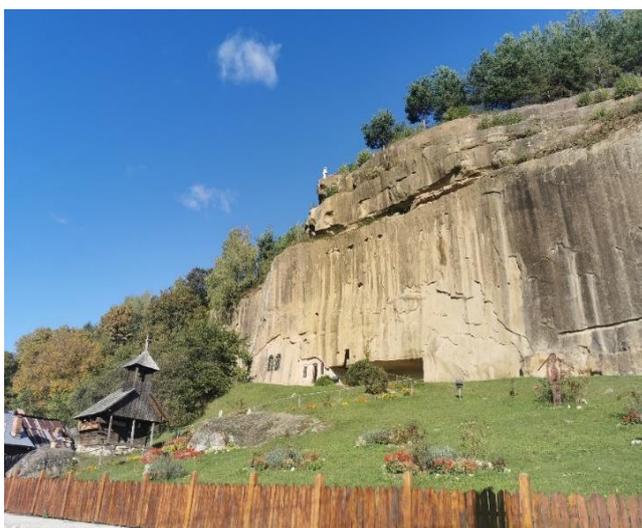
Figure 1.1. L'église Corbii de Piatră

Les locaux de l'église ont été creusés dans le mur de grès, les traces laissées par la sculpture existent sur le support du tableau. La fresque de l'église a été réalisée entre la fin du XIIIe siècle et le début du XIVe siècle. De par la minéralogie des grains et la composition du liant, le pétrotype des grès de Corbi est particulier. La stabilité de la fresque dépend dans une large mesure des propriétés du grès et du processus d'infiltration de l'eau météorique à travers la paroi de grès.

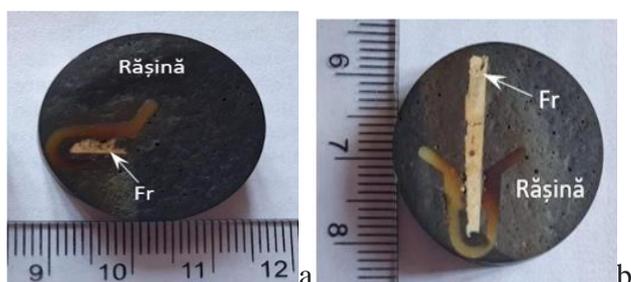
Figure 5.1. Les échantillons N (a) et R(b) préparés pour l'analyse microscopique

Pour la recherche, deux petits fragments de fresque ont été prélevés, tous deux à la hauteur de 170 cm par rapport au niveau du sol en blocs de pierre de l'église. Lors du prélèvement, la déontologie de conservation et de restauration des monuments historiques a été respectée [79, 80, 81]. Un seul échantillon, de volume minimal, a été utilisé pour toutes les analyses effectuées sur les deux fragments de fresque. Le deuxième fragment couvert d'une couche de dépôt noire (N) qui présente très faible adhérence, ayant la tendance de se détacher, a été prélevé sur le mur sud de l'église. Ultérieurement on a constaté qu'il est recouvert d'une couche de dépôt de couleur foncée

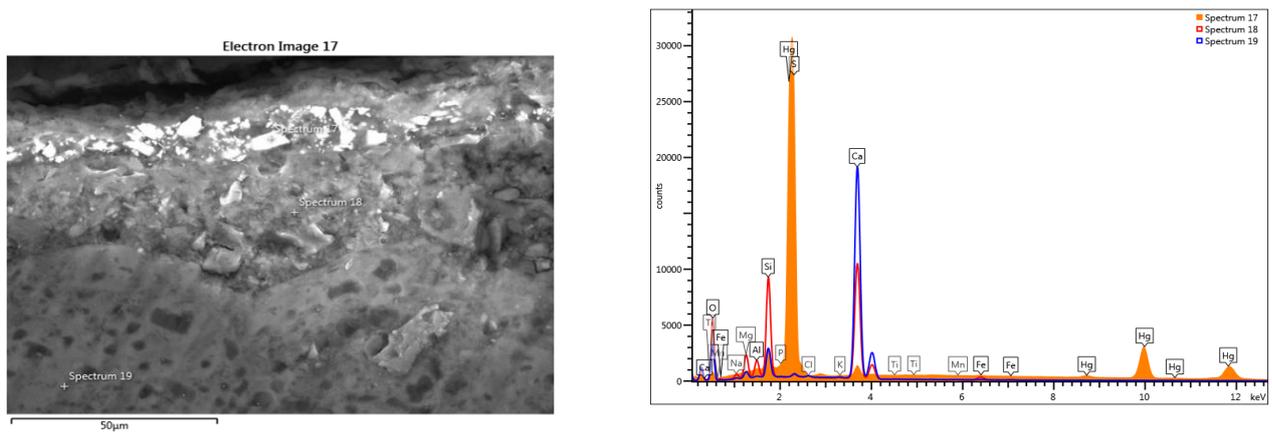
L'analyse SEM EDS de la couche picturale a montré Fe, Hg, Pb (fig. 5.14) associés à l'hématite, au cinabre et au minium de plomb, pigments utilisés en combinaisons pour la couleur rouge.

Figure 5.14. Analyse SEM-EDS en coupe, spectres superposés (Hg, Fe)

temps. Sous la couche de pigment rouge, on peut observer une large zone de diffusion du pigment dans le mortier, phénomène propre à l'exécution de la fresque sur mur humide. Les pigments rouges identifiés dans la couche picturale sont l'ocre rouge de fer (Fe_2O_3), le cinabre (HgS) et le minium de plomb (Pb_3O_4).

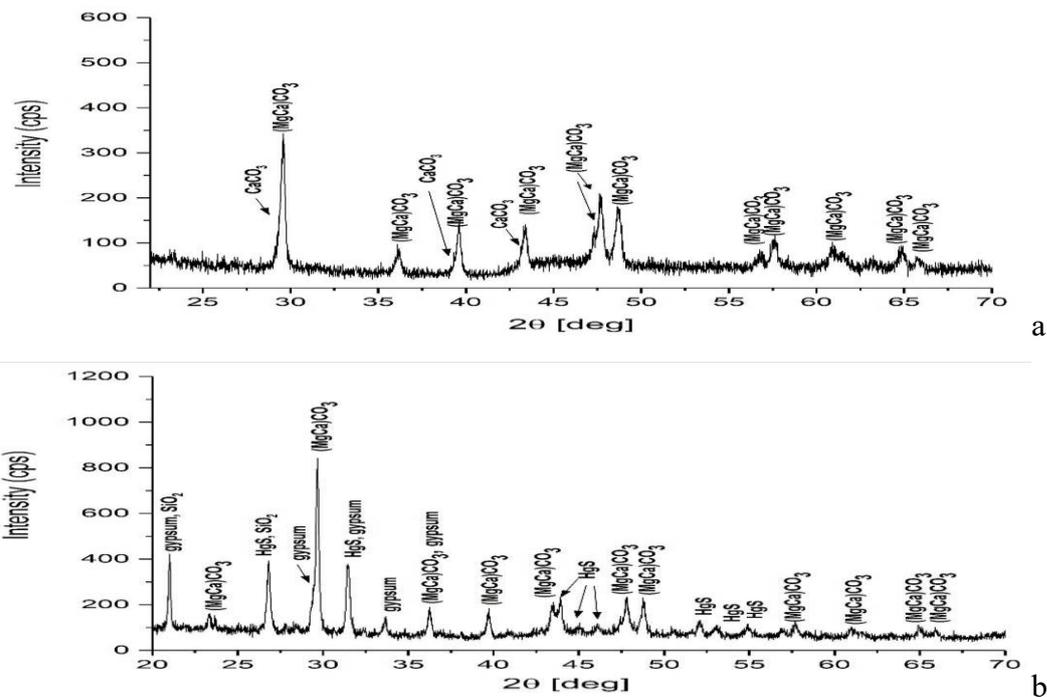
Figure 5.15. Analyse qualitative de phases XRD pour l'élément de fresque a faible adhésion: a-mortier; b-couche de peinture

- La matrice du mortier est dégradée, la structure a un aspect granuleux et l'épaisseur de la couche d'intonaco ne peut être définie et mesurée. La stratigraphie ne peut pas être déterminée;

- Les processus de dégradation interne de la couche de mortier par l'action de l'eau météorique sont corrélés à la présence de soufre dans la zone fortement dégradée.

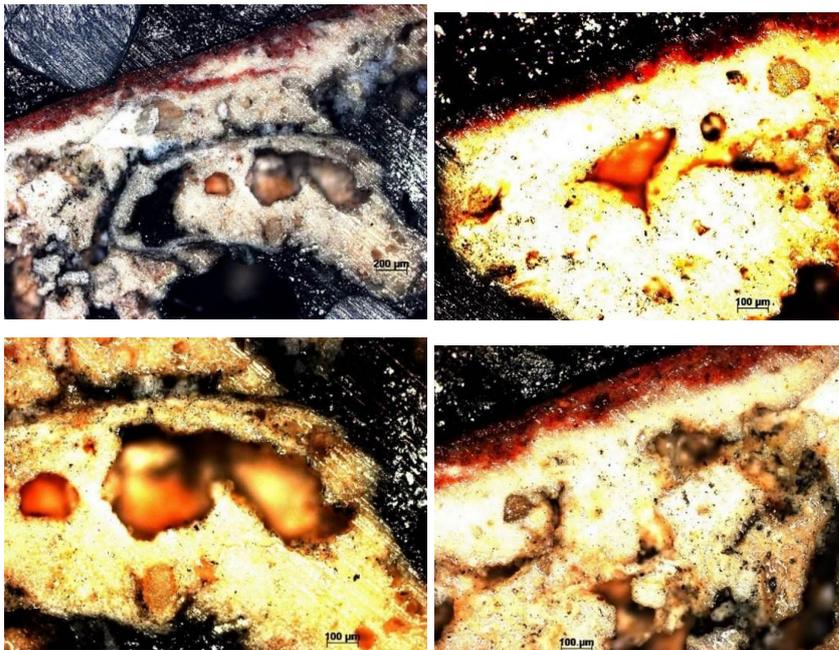
La microscopie optique en lumière polarisée (fig. 5.17) et cathodoluminescence (fig. 5.18) a mis en évidence la qualité supérieure du mortier par rapport à l'élément de fresque a faible adhérence.

Figure 5.16. Microstructures en lumière polarisée de l'élément de fresque à haute adhérence .

- Le mortier est beaucoup plus compacte et moins dégradé que celui de l'échantillon firable. L'épaisseur de la couche de mortier Intonaco est inégale et varie entre 15 et 41 μm . On a identifié les constituants structuraux et pétrographiques provenant de la préparation du mortier et des processus de dissolution sous l'action de l'eau météorique. Le mortier présente des pores secondaires moulaniques et vacuolaires qui forment des espaces type canal. Les fissures identifiées dans le mortier sont courtes, celles dues aux processus répétés de mouillage/séchage sont développées perpendiculairement à la surface. A l'intérieur du mortier certaines fissures des renforts en paille. On a identifié, tant dans la matrice du mortier qu'au voisinage des défauts de compactage, des particules arrondis de matière grasse, à luminescence jaune orangé, qui peuvent être associés à l'ajout de suif de mouton (composant utilisé à cette époque pour augmenter la qualité du mortier) et des petites particules pouvant être des dépôts.

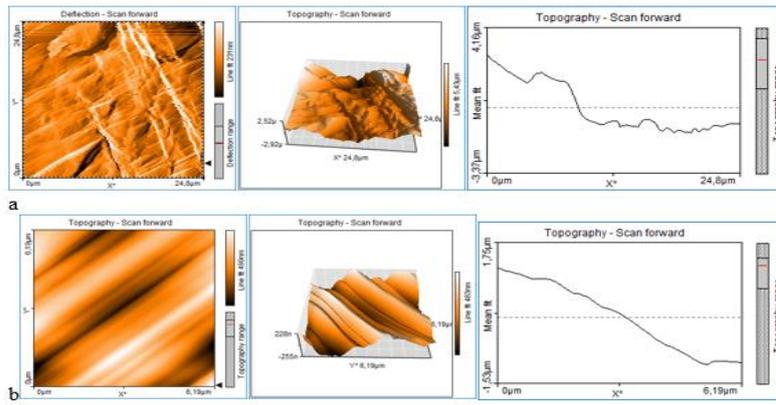
Fig.5.20. Analyse AFM en surface de l'élément adhérent: a) de 12x12 μm² et b) 6x6 μm².

L'analyse AFM de la couche picturale (fig. 5.20) a mis en évidence la rugosité et la technique d'application de la couche picturale.

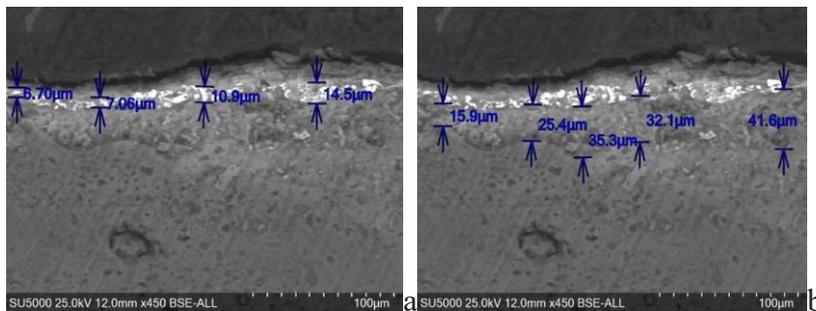
Figure 5.21. Détermination des épaisseurs de couche par analyse SEM en section transversale. x450: a-couche picturale ; b- couche intonaco

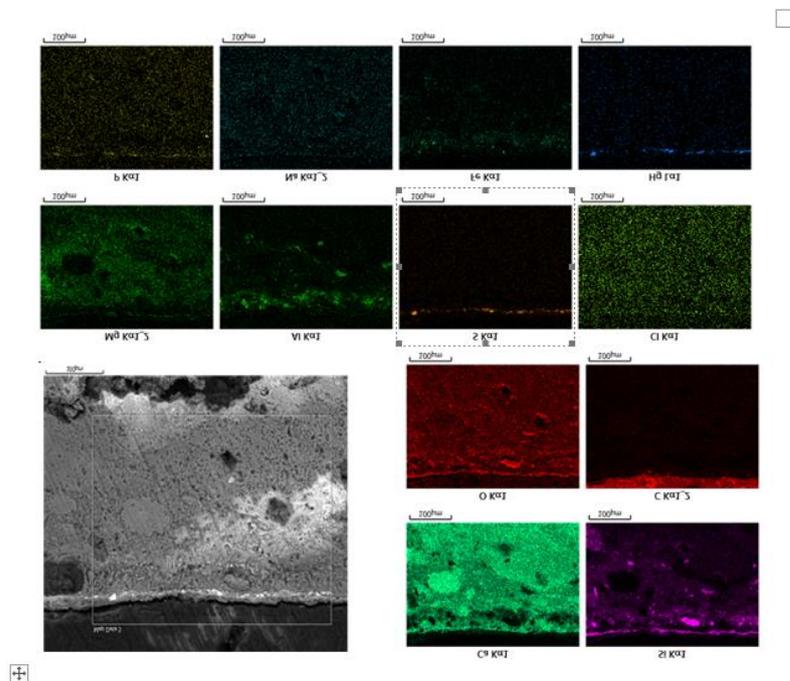
Figure 5.23 Composition chimique élémentaire. Carte EDS en coupe.

La stratigraphie (fig. 5.21, 5.23) et les compositions chimiques élémentaires ont été déterminées en surface (fig. 5.25) et en coupe.

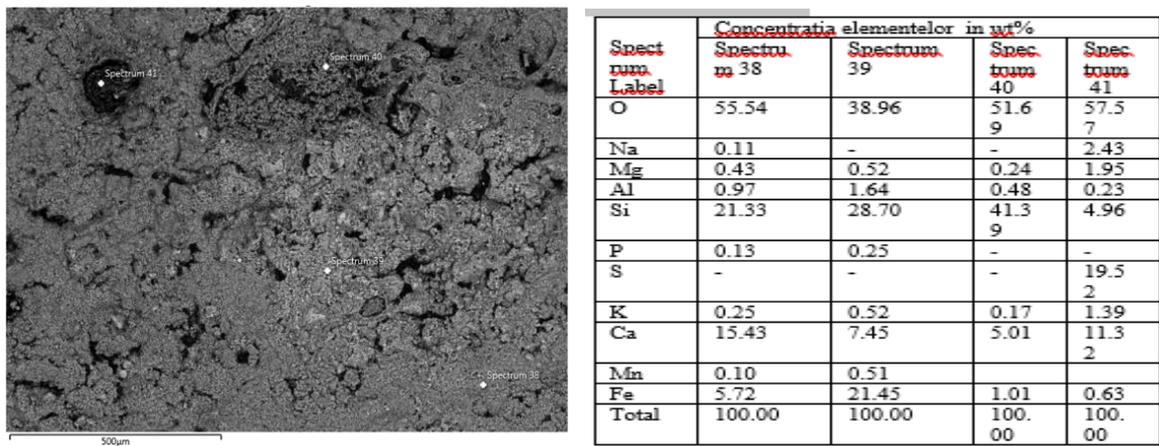
Figure 5.25. Analyse SEM-EDS en surface de la couche de peinture rouge

• La couche de peinture rouge est continue, inaltérée, d'épaisseur inégale, elle adhère bien au support de mortier et, dans certaines zones, elle pénètre dans les fissures préexistantes du mortier. A sa surface ont été identifiés : une fine couche de carbonatation, d'épaisses couches de dépôts et des zones de dégradation superficielle. La rugosité de la surface montre que la méthode d'application s'est faite au pinceau, avec un pinceau. Les pigments utilisés pour la couleur rouge de la couche picturale sont le cinabre et l'ocre rouge de fer.

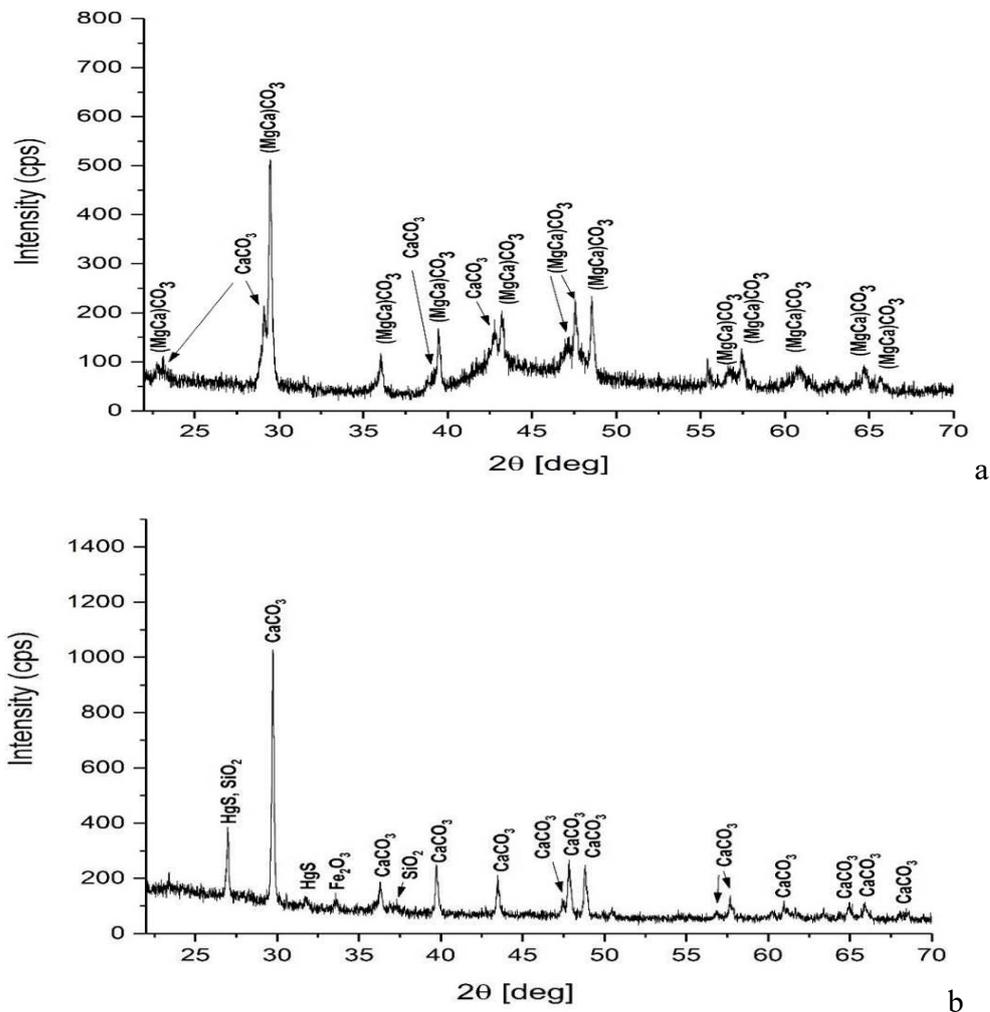
L'analyse qualitative de la phase DRX pour le mortier et la couche de peinture est présentée en fig.5.26. Le mortier ne présente pas du soufre

Figure 5.26. Analyse RDX de l'élément de fresque adhérent :a-mortier ;b-couche de peinture.

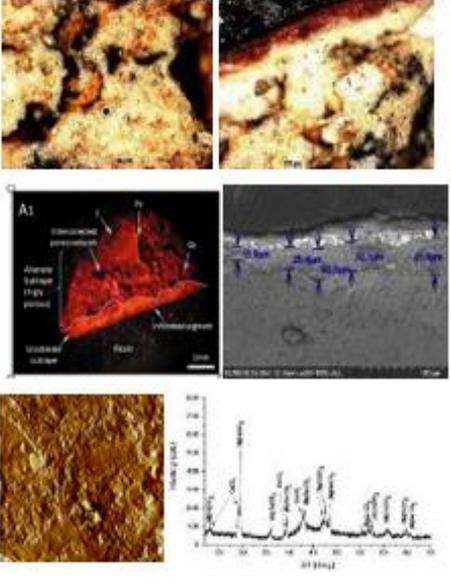
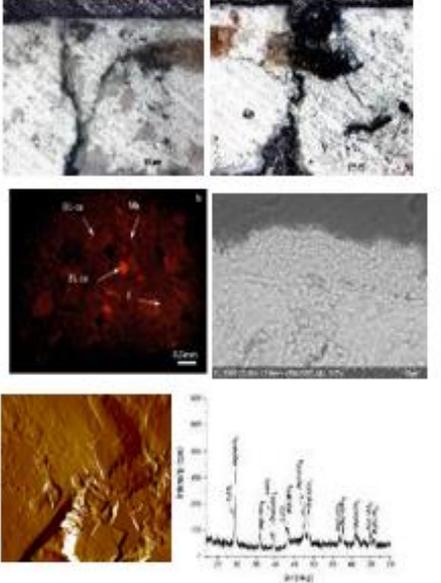
Tableau 4 Analyse comparative des mortiers

<ul style="list-style-type: none"> ● haute dureté haute adhérence au mur ● grande compacité ● courtes fissures ● la qualité de l'interface matrice chaux - bonne insertion, aucune fissure ne se développe à l'interface ● un réseau de pores interconnectés s'est formé dans le mortier ● la stratification est préservée, les couches peuvent être identifiées et les épaisseurs de couche peuvent être mesurées 	<ul style="list-style-type: none"> ● faible dureté, friable ● faible adhérence au mur ● présente de gros pores et des fissures développées sur de longues distances avec une surface de fracture fragile ● des fissures se développent à partir de l'interface insert-matrice et se propagent dans la matrice avec un aspect fragile ● sous la couche de peinture, le mortier est dégradé dans toute son épaisseur ● la microstructure a un aspect granuleux, la stratification ne peut pas être déterminée.

<p>Composition : carbonate de calcium (CaCO_3) ; carbonate de calcium et de magnésium ($(\text{Mg}_{0,03}\text{Ca}_{0,97})\text{O}_3$), graisse animale/végétale</p>	<p>Composition : carbonate de calcium (CaCO_3) ; carbonate de calcium et de magnésium ($(\text{Mg}_{0,03}\text{Ca}_{0,97})\text{O}_3$)</p>

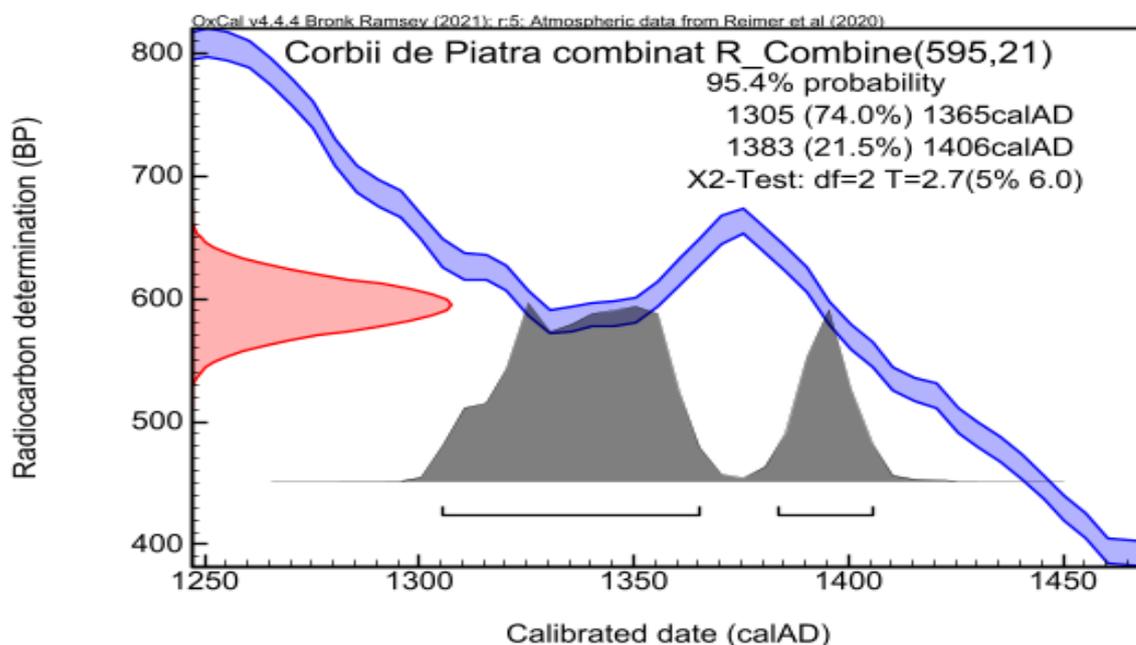
Figure 7.7. Les résultats de la datation des échantillons Corbii de Piatră, combine S1, N2, N3.

La recherche a déterminé que les échantillons du côté sud fournissent des dates au radiocarbone plus anciennes que celles du côté nord. Les résultats comparés pour les échantillons sur les deux murs opposés montrent que pour S2 il est légèrement plus ancien et pour N1 légèrement plus récent, et pour N2 et N3 ils se corrént parfaitement, dans les deux cas la majorité des sous-intervalles étant placés au 14ème siècle. Pour S1, l'estimation se

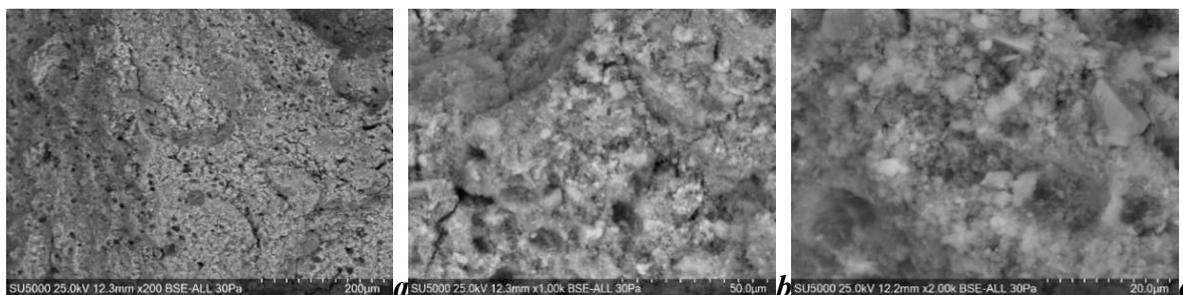
Figure 8.20. Analyse MEB de la matrice: a-x200 (PV-BSE_25KV-50psi); b-x1k(PV-BSE_25KV-50psi), c-x2k(PV-BSE_25KV-50psi)

Des tests ont été réalisés à partir de 8 types différents d'échantillons de matériaux composites à matrice de pâte de chaux : inserts en fibres végétales (étoupe de chanvre), fibres de verre et treillis en fibres de verre, poussière de marbre, fibres de polypropylène sous différentes formes et additif d'huile de lin. Le mortier (fig. 8.20) et l'interface mortier-insert ont été analysés.

La combinaison optimale d'un mortier aux propriétés supérieures, avec des additifs (graisse de mouton utilisée à l'époque médiévale, huile de lin) et l'utilisation d'inserts qui assurent à la fois la cohésion de la fresque et l'espace de décantation conduit à un mortier résistant aux conditions d'infiltration d'eau.

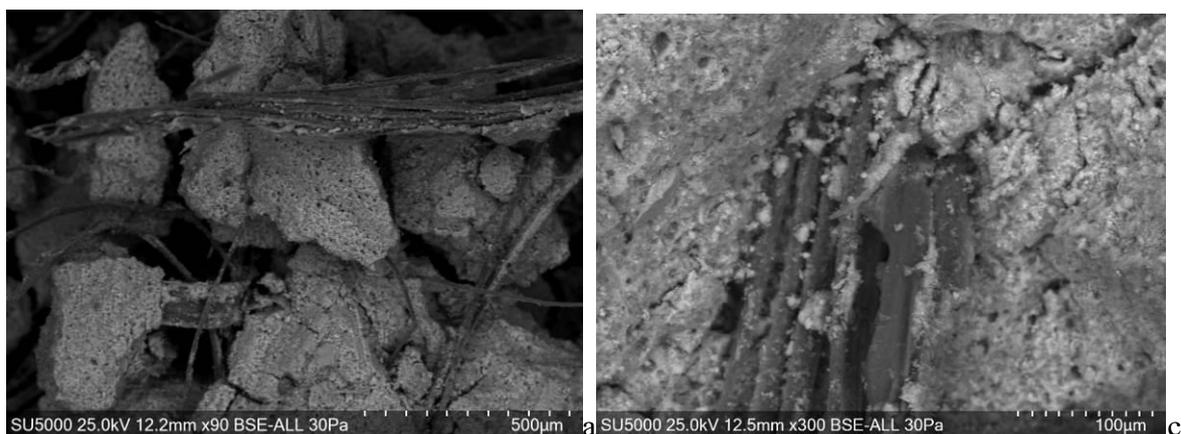
Figure 8.22. Analyse MEB de l'interface insert-matrice pour l'échantillon avec inserts végétaux et ajout d'huile: a, x90 (PV-BSE_25KV-50psi) ; c-x200 (PV-BSE_25KV-50psi); d-x1k (PV-BSE_25KV-50psi)

Par l'analyse MEB EDS, le mode d'intégration des renforts dans la matrice du mortier, la caractérisation de l'interface mortier-insertion et le volume des espaces libres ont été suivis. La caractérisation microstructurale du composite avec insert végétal et ajout d'huile de lin a mis en évidence l'augmentation considérable de la compacité de la matrice et l'absence de grandes fissures, une bonne intégration du renfort dans la matrice du mortier et l'existence de quelques espaces de décantation.
