**Contribuții privind evaluarea biofuncționalității endoprotezelor de șold metal-metal tip BHR**

**Contributions on the evaluation of the biofunctionality of metal-metal hip endoprotheses type BHR**

**Doctorand: NICULAE VĂLEANU**

**București 2024**

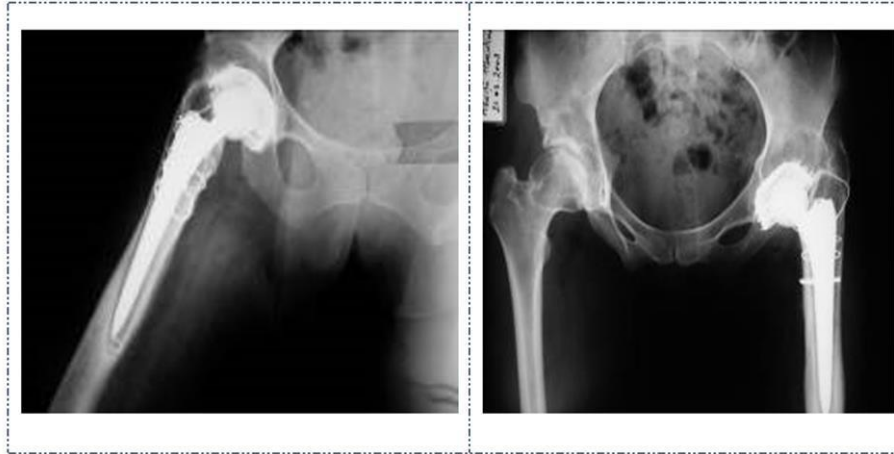
Figura 32. Radiografii preoperatorii

Această proteză a fost adusă în urma unei intervenții de revizie efectuate la Spitalul Clinic Colentina. Este un implant de ultimă generație, caracterizat prin interfața ceramică – polietilenă, dar care a suferit uzură, fiind utilizat la o pacientă tânără și activă. Acest caz subliniază importanța studiilor de acest gen pentru îmbunătățirea durabilității implantelor în condițiile reale de utilizare.

Sunt vizibile zone de uzură în locurile cu solicitare maximă, localizate pe capul din aluminiu și în zona de interfață cap-coadă. Depunerea de titan poros a fost afectată în anumite regiuni, în special în zona gâtului și parțial în coadă. Proteza a manifestat o stabilitate adecvată și nu au fost identificate defecte semnificative.

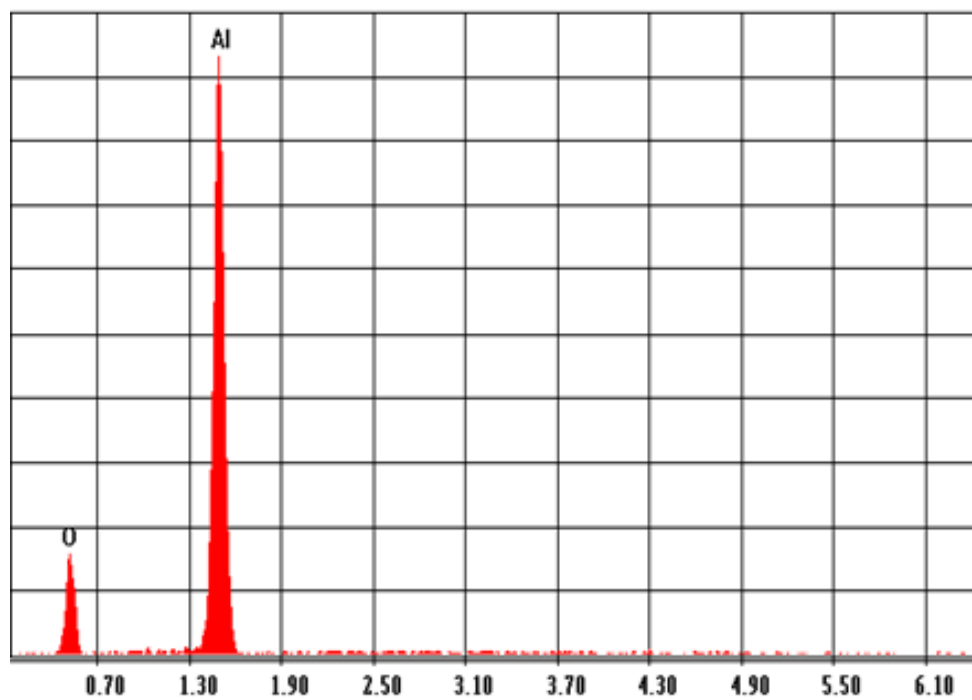
Label A: Bila ceramica

Figura 36. Imaginea protezei explantate pe masa de lucru în camera de probe a microscopului electronic de baleiaj; a,b,c,d. Imagini de microscopie electronică de baleiaj a suprafețelor de interes
